U-Car Grading Report

## 自動車鑑定証

<b>委託者 Principal</b>			
委託人 / 車商名稱 Principal / Dealer	明龍汽車		
地址 Address	台北市北投區承德路6段505號		
<b>車輛資料 Vehicle Information</b>			
鑑定証號 Inspection number	C77222F0606		
車款・型號 Make / Type	寶馬/BMW Z4 Z4 sDrive		
出廠日期 Model / Year	2019年	顏色 Colour	白
引擎號碼 Engine number			
車身號碼 VIN Code	WBAHF1107KWW39494		
儀表里程數 Mileage	6,878km	(註：里程數為鑑定時儀表顯示數字)	
<b>總結報告 Vehicle Inspection Findings</b>			
修復歷史 Body shell structure inspection	無	外觀钣件更換 Body & Stamping Parts	無
機能件 Machine operation	正常	泡水跡象 Flood damaged trace	無
外觀表現 Body part inspection	★★★★★	內裝表現 Interior inspection	★★★★★
電瓶電壓 Battery voltage	12.1V	冷氣溫度 Air temperature	2度

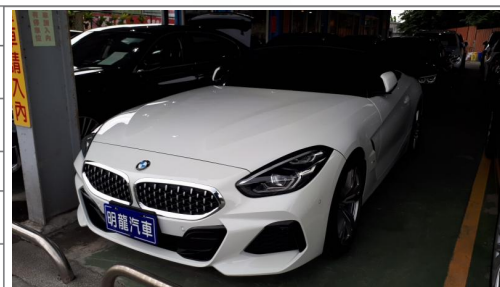
① 後底板&底橫樑 無	<b>車體結構圖</b> 	⑲ 右 / 左劍尾 無	⑱ 右 / 左前內飾板 無
② 右 / 左後葉子板 無		⑳ 右 / 左側側樑 無	⑳ 右 / 左側A柱 無
③ 右 / 左側C(D)柱 無		⑯ 避震器座 無	⑮ 左前大樑 無
④ 車頂 / 內支架 無		⑭ 水箱支架 無	⑬ 下水箱支架 無
⑤ 右 / 左側戶定 無		⑪ 右前大樑 無	⑫ 底盤 / 前底盤 無
⑥ 右 / 左後大樑 無		⑩ 後尾板 無	⑨ 防火牆 無
⑦ 右 / 左輪軸 無	⑧ 右 / 左側B柱 無	⑦ 右 / 左輪軸 無	⑥ 右 / 左後大樑 無

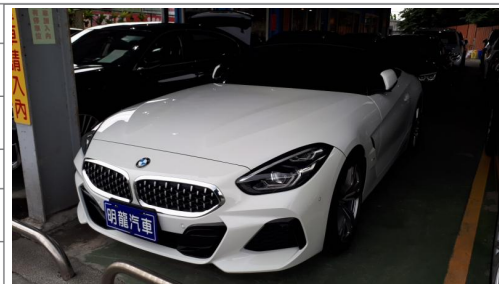
車輛狀態的細節													
極小	小	中	大	少許	多數								
不滿500日圓硬幣大小的程度	不滿卡片大小的程度	不滿A4尺寸的程度	A4尺寸以上	5~6個	7個以上								
						<車窗類的狀態> 前擋玻璃 飛石刮傷 部分							
胎痕深度 9										胎痕深度 9			
胎痕深度 9										胎痕深度 9
