# GOO 鑑定

U-Car Grading Report

## 自動車鑑定証

鑑定日期 / 2022.6.6  
Date

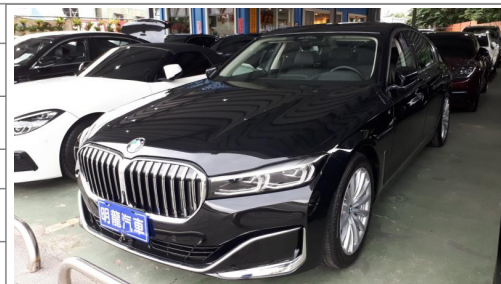
胎痕深度 9
胎痕深度 9
凹痕 輕微

胎痕深度 9
胎痕深度 9 磨損、小
凹痕 輕微
