## 中古車第三方安全憑證

# 自動車鑑定証

| 鑑定証號<br>Inspection number | | C77222F0604 | |
| 車款・型號<br>Make / Type | | 凌志/LEXUS CT Hybrid 油電 CT200h | |

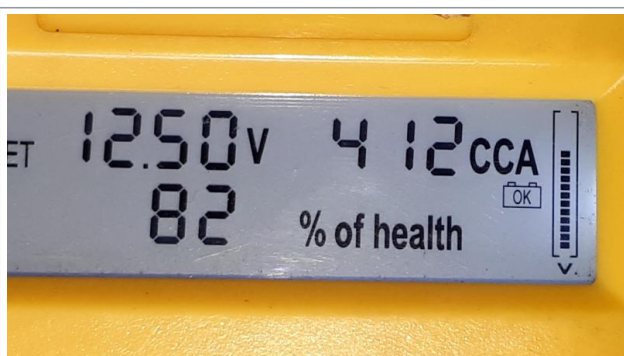
電瓶電壓

| 電瓶電壓<br>Battery voltage | 12.5V | 冷氣溫度<br>Air temperature | 6度 |
