GOO 鑑定

U-Car Grading Report

自動車鑑定証

委託者 Principal		 	
委託人/車商名稱 Principal / Dealer	明龍汽車		
地址 Address	台北市北投區承德路6段505號		
車輛資料 Vehicle Information			
鑑定証號 Inspection number	C77622F1301		
車款·型號 Make / Type	賓士/Benz C-Class C300		
出廠日期 Model / Year	2015年	顏色 Colour	灰
引擎號碼 Engine number			
車身號碼 VIN Code	55SWF4JB4FU072148		
儀表里程數 Mileage	71,600km	(註：里程數為鑑定時儀表顯示數字)

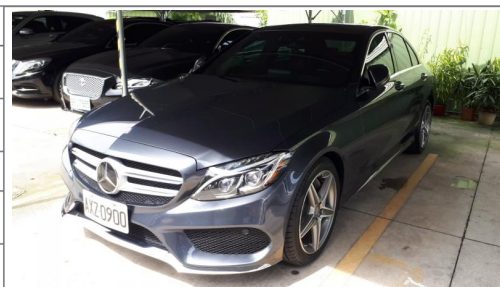
① 後底板&底橫樑 無	車體結構圖 	⑲ 右/左劍尾 無	⑱ 右/左前內龜板 無
② 右/左後葉子板 無		⑳ 右/左側側樑 無	⑳ 右/左側A柱 無
③ 右/左側C(D)柱 無			⑳ 避震器座 無
④ 車頂/內支架 無			⑮ 左前大樑 無
⑤ 右/左側戶定 無			⑭ 上水箱支架 無
⑥ 右/左後大樑 無		⑦ 右/左輪軸 無	⑧ 右/左側B柱 無
		⑩ 後尾板 無	⑪ 右前大樑 無
		⑫ 底盤/前底盤 無	⑬ 下水箱支架 無
