# GOO 鑑定

U-Car Grading Report

## 自動車鑑定証

委託人/車商名稱 Principal / Dealer	明龍汽車		
地址 Address	台北市北投區承德路6段505號		
<b>車輛資料 Vehicle Information</b>			
鑑定証號 Inspection number	C77622F1302		
車款·型號 Make / Type	凌志/LEXUS CT Hybrid 油電 CT200h		
出廠日期 Model / Year	2013年	顏色 Colour	白
引擎號碼 Engine number			
車身號碼 VIN Code	JTHKD5BH002144406		
儀表里程數 Mileage	66,769km	(註：里程數為鑑定時儀表顯示數字)

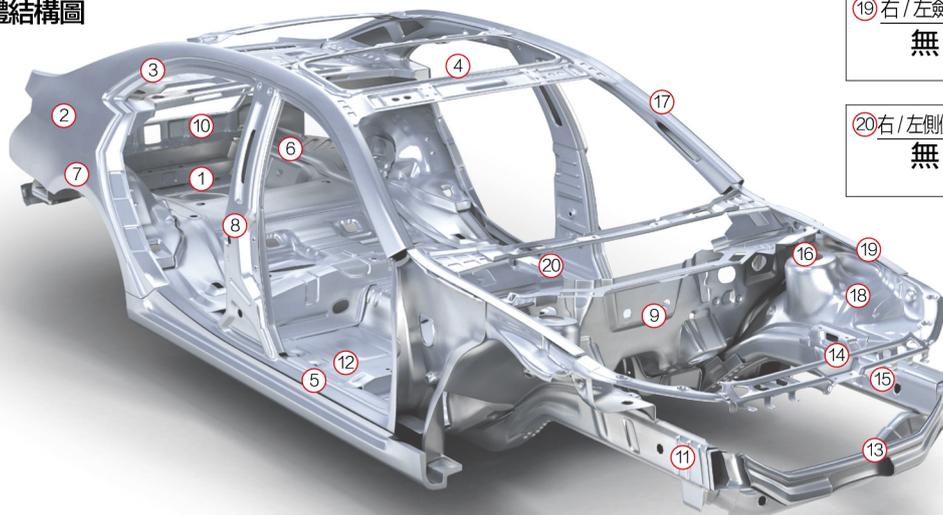
### 車體結構圖

① 後底板&底橫樑  
無

② 右/左後葉子板  
無

③ 右/左側C(D)柱  
無

④ 車頂/內支架  
無

⑤ 右/左側戶定  
無

⑥ 右/左後大樑  
無

⑦ 右/左輪軸  
無

⑧ 右/左側B柱  
無

⑨ 防火牆  
無

⑩ 後尾板  
無

⑪ 右前大樑  
無

⑫ 底盤/前底盤  
無

⑬ 下水箱支架  
無

⑲ 右/左劍尾  
無

⑱ 右/左前內飾板  
無

⑳ 右/左側側樑  
無

⑲ 右/左側A柱  
無

⑯ 避震器座  
無

⑮ 左前大樑  
無

⑭ 上水箱支架  
無

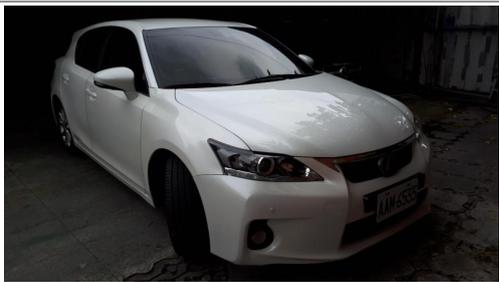
車輛狀態的細節						
極小	小	中	大	少許	多數	
不滿500日圓硬幣大小的程度	不滿卡片大小的程度	不滿A4尺寸的程度	A4尺寸以上	5~6個	7個以上	
曾烤漆 有				曾烤漆 有		
胎痕深度 9				胎痕深度 9		
曾烤漆 有 邊緣刮傷 有				曾烤漆 有		
曾烤漆 有				曾烤漆 有		
胎痕深度 9				胎痕深度 9		
曾烤漆 有				曾烤漆 有
