# Goo 鑑定

### U-Car Grading Report

# 自動車鑑定証

| 車款・型號<br>Make / Type | | 福斯/VW Golf 高爾夫 1.6 | |

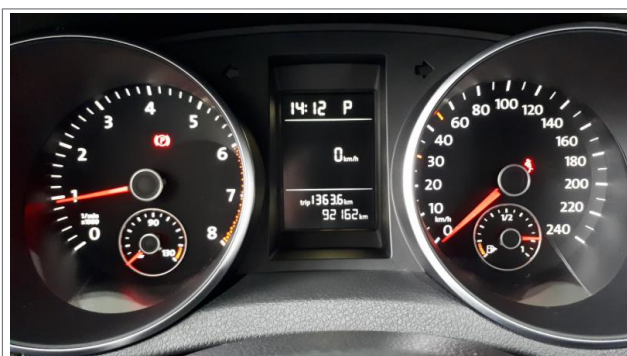
儀錶板

| 儀表里程數<br>Mileage | | 92,162km | ( 註：里程數為鑑定時儀表顯示數字 ) |

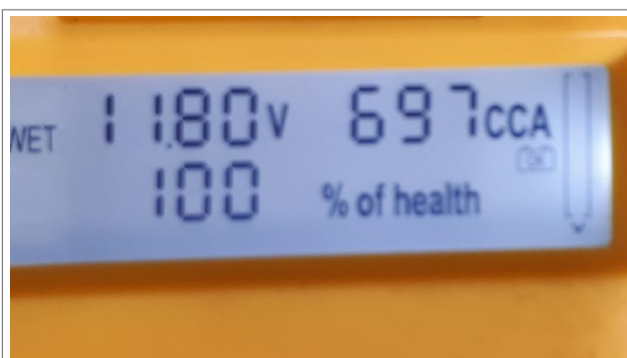
電瓶電壓

| 電瓶電壓<br>Battery voltage | | 11.8V | 冷氣溫度<br>Air temperature2度 |
