U-Car Grading Report

自動車鑑定証

委託者 Principal		
委託人 / 車商名稱 Principal / Dealer	明龍汽車	
地址 Address	台北市北投區承德路6段505號	
車輛資料 Vehicle Information		
鑑定証號 Inspection number	C77522F2001	
車款 · 型號 Make / Type	寶馬/BMW 5 Series 520	
出廠日期 Model / Year	2015年	顏色 Colour
		白黑
引擎號碼 Engine number		
車身號碼 VIN Code	WBA5A3107GD012567	
儀表里程數 Mileage	53,027km	(註：里程數為鑑定時儀表顯示數字)

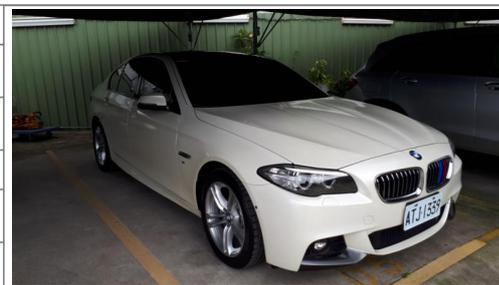
① 後底板&底橫樑 無		② 右/左後葉子板 無	③ 右/左側C(D)柱 無	④ 車頂/內支架 無	⑤ 右/左側戶定 無	⑥ 右/左後大樑 無	⑦ 右/左輪軸 無	⑧ 右/左側B柱 無	⑨ 防火牆 無	⑩ 後尾板 無	⑪ 右前大樑 無	⑫ 底盤/前底盤 無	⑬ 下水箱支架 無	⑭ 水箱箱架 無	⑮ 左前大樑 無	⑯ 避震器座 無	⑰ 右/左側A柱 無	⑱ 右/左側尾 無	⑲ 右/左前內飾板 無	⑳ 右/左側側樑 無
----------------	--	----------------	------------------	---------------	---------------	---------------	--------------	---------------	------------	------------	-------------	---------------	--------------	-------------	-------------	-------------	---------------	--------------	----------------	---------------

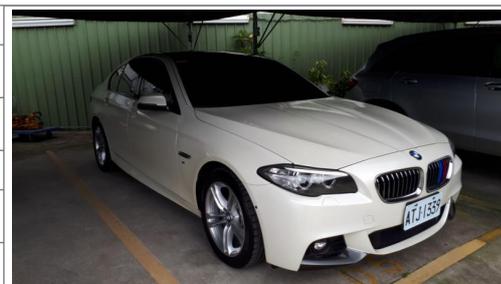
車輛狀態的細節						
極小	小	中	大	少許	多數	
不滿500日圓維修費大小的程度	不滿卡片大小的程度	不滿A4尺寸的程度	A4尺寸以上	5~6個	7個以上	
	飛石刮傷 部分	飛石刮傷 部分	飛石刮傷 部分			<特別記載事項> 改變車身顏色 全車貼膜改色 <車窗類的狀態> 前檔玻璃 飛石刮傷 部分
胎痕深度 9				胎痕深度 9		
胎痕深度 3				胎痕深度 3		
		刮傷 輕微 部分
