# GOO 鑑定

### U-Car Grading Report

## 自動車鑑定証

| 車款・型號<br>Make / Type | | 三菱/MITSUBISHI Canter 堅達 3.0 | |

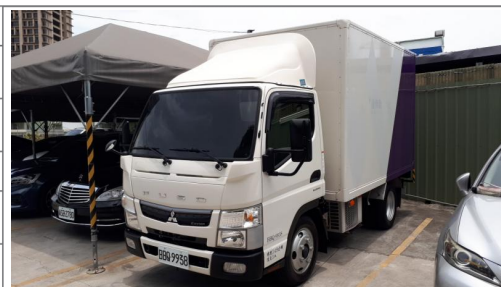
| <b>車體結構圖</b> | | ① 後底板&底橫樑<br>無 | | ⑬ 右 / 左劍尾<br>無 | | ⑭ 右 / 左前內龜板<br>無 | |
| ② 右 / 左後葉子板<br>無 | | ③ 右 / 左側 C(D) 柱<br>無 | | ④ 車頂 / 內支架<br>無 | | ⑤ 右 / 左側戶定<br>無 | |
| ⑥ 右 / 左後大樑<br>無 | | ⑦ 右 / 左輪軸<br>無 | | ⑧ 右 / 左側 B 柱<br>無 | | ⑨ 防火牆<br>無 | |
| ⑩ 後尾板<br>無 | | ⑪ 右前大樑<br>無 | | ⑫ 底盤 / 前底盤<br>無 | | ⑬ 下水箱支架<br>無 | |
| ⑭ 右 / 左側 A 柱<br>無 | | ⑮ 避震器座<br>無 | | ⑯ 左前大樑<br>無 | | ⑰ 上水箱支架<br>無 | |
| ⑱ 右 / 左側側樑<br>無 | | ⑲ 右 / 左側 A 柱<br>無 | | ⑳ 避震器座<br>無 | | ㉑ 左前大樑<br>無 | |
| ㉒ 右 / 左側 C(D) 柱<br>無 | | ㉓ 車頂 / 內支架<br>無 | | ㉔ 右 / 左側戶定<br>無 | | ㉕ 右 / 左後大樑<br>無 | |
| ㉖ 右 / 左後葉子板<br>無 | | ㉗ 後底板&底橫樑<br>無 | | ㉘ 右 / 左劍尾<br>無 | | ㉙ 右 / 左前內龜板<br>無 | |

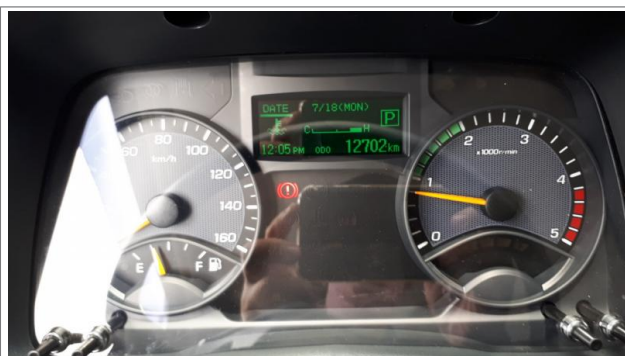
儀錶板

| 儀表里程數<br>Mileage | 12,702km | (註：里程數為鑑定時儀表顯示數字) | |

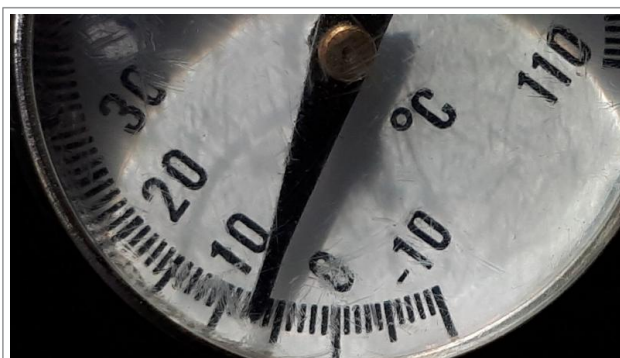
冷氣溫度

| 電瓶電壓<br>Battery voltage | | 冷氣溫度<br>Air temperature | 7度 |
