# GOO 鑑定

### U-Car Grading Report

## 自動車鑑定証

| 車款・型號<br>Make / Type | | 賓士/Benz S-Class S500 | |

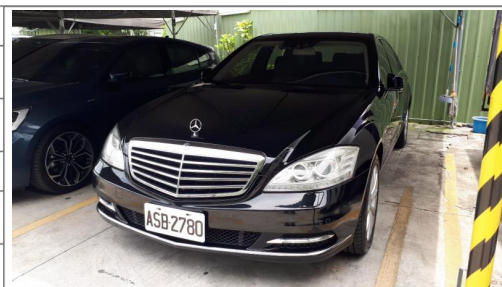
| <b>車體結構圖</b> | | | |

| ① 後底板&底橫樑<br>換新 | | | |
| ⑩ 後尾板<br>換新 | | | |

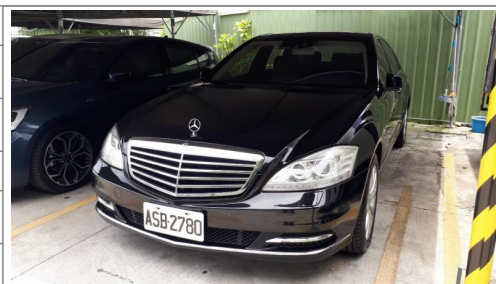
| 車輛狀態的細節 | | | | | | | |

| 車輛狀態的細節 | | | | | | | |
|---|---|---|---|---|---|--|--|
| 飛石刮傷 部分 | 飛石刮傷 部分 | | 飛石刮傷 部分 | <具修復歷史的地方><br>後底板 換新<br>後尾板 換新<br><br><特別記載事項><br>變速箱 滲油 有<br>引擎 滲油 有<br><br><車窗類的狀態><br>前檔玻璃 裂痕 小型<br>前檔玻璃 飛石刮傷 部分 | | | |

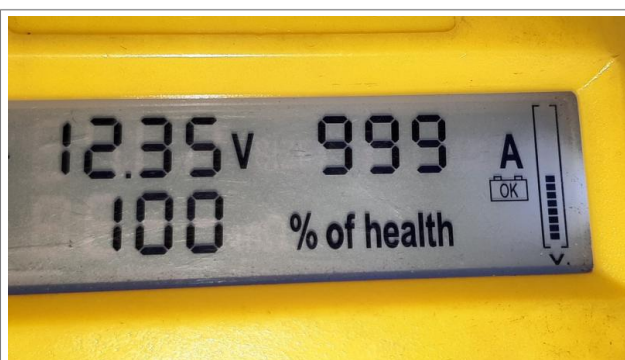
電瓶電壓

| 電瓶電壓<br>Battery voltage | | 12.3V | 冷氣溫度<br>Air temperature |
