# Goo 鑑定

### U-Car Grading Report

## 自動車鑑定証

| 車款・型號<br>Make / Type | | 豐田/TOYOTA Alphard 艾爾發 3.5 | |

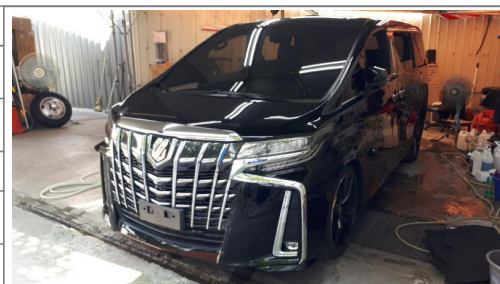
| <b>車體結構圖</b> | | ① 後底板&底橫樑<br>無 | | ①⑨ 右 / 左劍尾<br>無 | | ①⑧ 右 / 左前內龜板<br>無 | |
| ② 右 / 左後葉子板<br>無 | | | | ②⑨ 右 / 左側側樑<br>無 | | ①⑦ 右 / 左側 A 柱<br>無 | |
| ③ 右 / 左側 C(D) 柱<br>無 | | | | ①⑥ 避震器座<br>無 | | | |
| ④ 車頂 / 內支架<br>無 | | | | ①⑤ 左前大樑<br>無 | | | |
| ⑤ 右 / 左側戶定<br>無 | | | | ①④ 上水箱支架<br>無 | | | |
| ⑥ 右 / 左後大樑<br>無 | | | | ①③ 下水箱支架<br>無 | | | |
| ⑦ 右 / 左輪軸<br>無 | | ⑧ 右 / 左側 B 柱<br>無 | | ⑨ 防火牆<br>無 | | ⑩ 後尾板<br>無 | |
| | | ⑪ 右前大樑<br>無 | | ⑫ 底盤 / 前底盤<br>無 | | | |

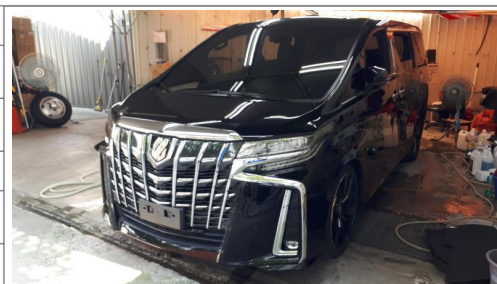
## 車輛狀態的細節

| 極小 | 小 | 中 | 大 | 少許 | 多數 |
|---|---|---|---|---|---|
| 凹痕 輕微 部分 | 飛石刮傷 部分 | 刮傷 小部分<br>飛石刮傷 部分 | | <車窗類的狀態><br>前檔玻璃 飛石刮傷 部分 | |
| 胎痕深度 9 | | | 胎痕深度 9 | | |
| 刮傷、凹痕 輕微 部分 | | | | | |
| 凹痕 輕微 | | | 刮傷 輕微 部分 | | |
| 凹痕 輕微 部分 | | 刮傷 小部分 | | | |
| | | | 磨傷、傷痕 小 | | |
| | | | 龜裂、磨傷 小 | | |

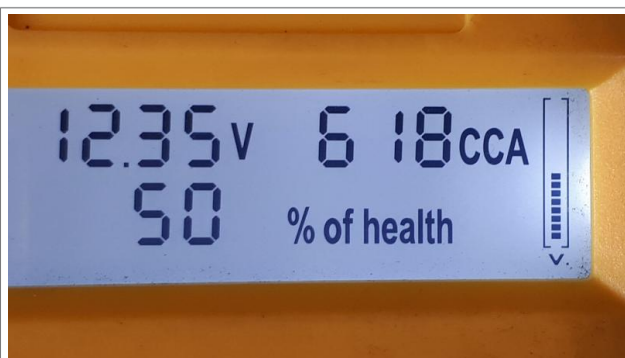
電瓶電壓

| 電瓶電壓<br>Battery voltage | | 12.3V | 冷氣溫度<br>Air temperature |

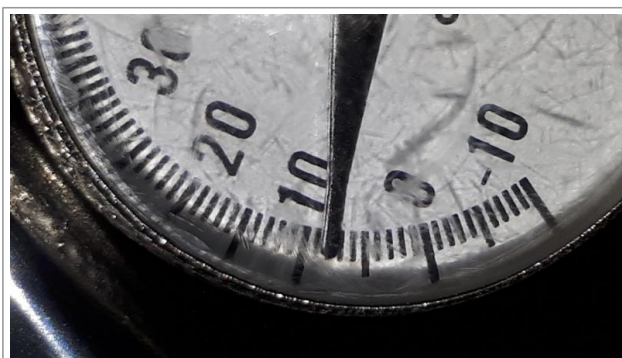
冷氣溫度

| | | | 8度 |
