# Goo 鑑定

### U-Car Grading Report

# 自動車鑑定証

| 車款・型號<br>Make / Type | | 賓士/Benz AMG GLE43 | | | |

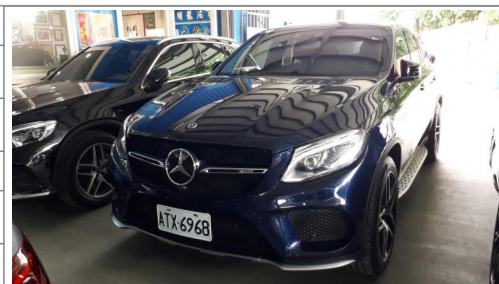
## 車輛狀態的細節

| 極小 | 不滿500日圓硬幣大小的程度 | 小 | 不滿卡片大小的程度 | 中 | 不滿A4尺寸的程度 | 大 | A4尺寸以上 | 少許 | 5~6個 | 多數 | 7個以上 |
|---|---|---|---|---|---|---|---|---|---|---|---|
| | | 曾烤漆 有<br>飛石刮傷 部分 | | | | | | | | <特別記載事項><br>鉛圈有研磨痕跡<br><br><車窗類的狀態><br>前檔玻璃 飛石刮傷 部分 | |
| 胎痕深度 9 | | | | | | 胎痕深度 9<br>磨損、小 | | | | | |
| 凹痕 輕微 部分<br>邊緣刮傷 有 | | | | | | | | | | | |
| 凹痕 輕微 部分 | | | | | | 曾烤漆 有 | | | | | |
| | | 凹痕 輕微 | | | | | | | | | |
| | | | | | | 磨傷、傷痕 小 | | | | | |
| | | | | | | 龜裂、磨傷 小 | | | | | |

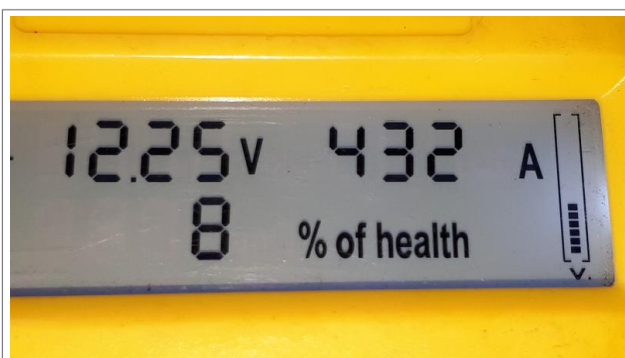
電瓶電壓

| 電瓶電壓<br>Battery voltage | | 12.2V | 冷氣溫度<br>Air temperature | 7度 | |
