### U-Car Grading Report

## 自動車鑑定証

| 鑑定証號<br>Inspection number | | C77422H0107 | |
| 車款・型號<br>Make / Type | | 賓士/Benz C-Class C250 | |

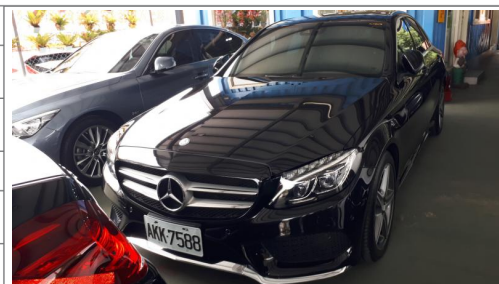
| 極小 | 不滿500日圓硬幣大小的程度 | 小 | 不滿卡片大小的程度 | 中 | 不滿A4尺寸的程度 | 大 | A4尺寸以上 | 少許 | 5~6個 | 多數 | 7個以上 |
|---|---|---|---|---|---|---|---|---|---|---|---|
| | | 飛石刮傷 部分 | | | | 換新 有 | | <特別記載事項><br>鋁圈有研磨痕跡<br><br><車窗類的狀態><br>前擋玻璃 飛石刮傷 部分 | | | |
| 胎痕深度 9 | | | | | | 胎痕深度 9 | | | | | |
| | | | | | | 凹痕 輕微 | | | | | |
| | | | | | | 曾烤漆 有 | | | | | |
| 胎痕深度 5 | | | | | | 胎痕深度 5 | | | | | |
| | | | | | | 曾烤漆 有<br>刮傷、凹痕 輕微 | | | | | |
