# GOO 鑑定

### U-Car Grading Report

# 自動車鑑定証

| 車款・型號<br>Make / Type | | 保時捷/PORSCHE 911 CARRERA S | | |

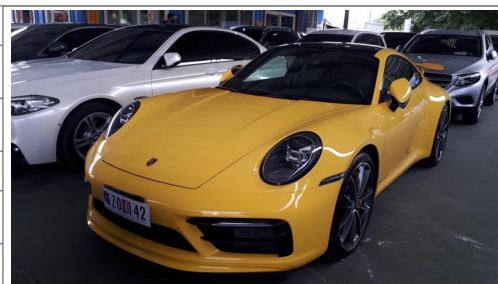
| 車輛狀態的細節 | | | | | | | |
|---|---|---|---|---|---|--|--|
| 飛石刮傷 部分 | 曾烤漆 有 | | 飛石刮傷 部分 | <車窗類的狀態><br>前檔玻璃 飛石刮傷 整體 | | | |
| 胎痕深度 9 | | | 胎痕深度 9 | | | | |
| 胎痕深度 7 | | | 胎痕深度 7 | | | | |

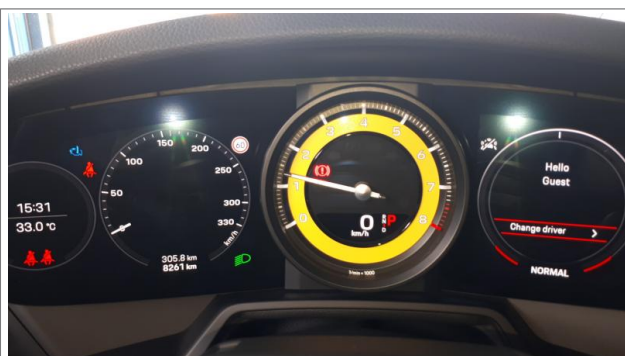
儀錶板

| 儀表里程數<br>Mileage | | 8,261km | ( 註：里程數為鑑定時儀表顯示數字 ) | |

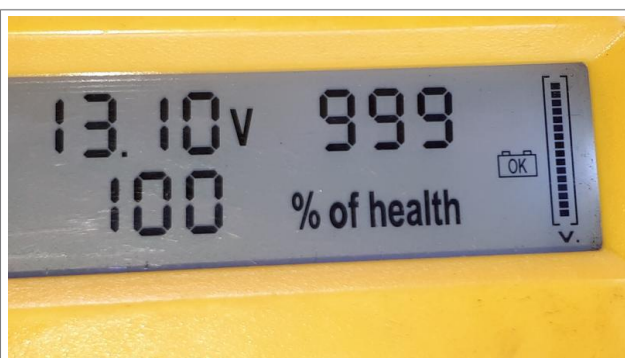
電瓶電壓

| 電瓶電壓<br>Battery voltage | | 13.1V | 冷氣溫度<br>Air temperature | 4度 |
