# GOO 鑑定

### U-Car Grading Report

# 自動車鑑定証

| 車款・型號<br>Make / Type | | 寶馬/BMW X7 XDRIVE40I | | |

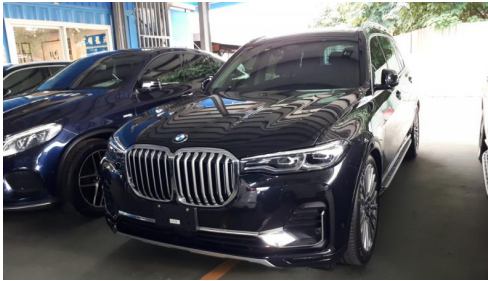
| <b>車體結構圖</b> | | | |

| 修復歷史<br>Body shell structure inspection | | 無 | 外觀钣件更換<br>Body & Stamping Parts | 無 |

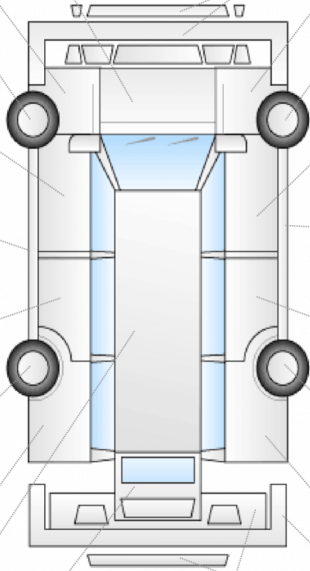
| 極小 | 不滿500日圓硬幣大小的程度 | 小 | 不滿卡片大小的程度 | 中 | 不滿A4尺寸的程度 | 大 | A4尺寸以上 | 少許 | 5~6個 | 多數 | 7個以上 |
|---|---|---|---|---|---|---|---|---|---|---|---|
| <div style="display: flex; justify-content: space-between;"> <div> <p>飛石刮傷 部分</p> <p>胎痕深度 5</p> <p>胎痕深度 3</p> <p>曾烤漆 有</p> </div> <div> </div> <div> <p>胎痕深度 5<br/>磨損、小</p> <p>胎痕深度 3</p> </div> </div> | | | | | | | | | | | |

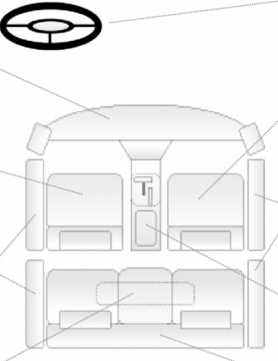
| 極小 | 不滿500日圓硬幣大小的程度 | 小 | 不滿卡片大小的程度 | 中 | 不滿A4尺寸的程度 | 大 | A4尺寸以上 | 少許 | 5~6個 | 多數 | 7個以上 |
|---|---|---|---|---|---|---|---|---|---|---|---|
| <div style="display: flex; justify-content: space-between;"> <div> <p>&lt;車窗類的狀態&gt;<br/>前檔玻璃 飛石刮傷 部分</p> </div> <div> </div> </div> | | | | | | | | | | | |

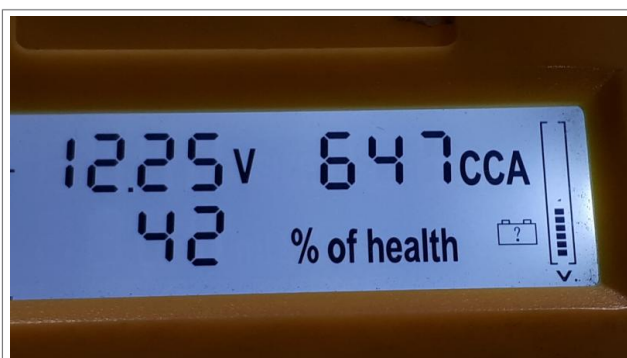
電瓶電壓

| 電瓶電壓<br>Battery voltage | | 12.2V | 冷氣溫度<br>Air temperature | 6度 |
