# Goo 鑑定

### U-Car Grading Report

# 自動車鑑定証

| 車款・型號<br>Make / Type | | 寶馬/BMW X6 X6 xDrive | | | |

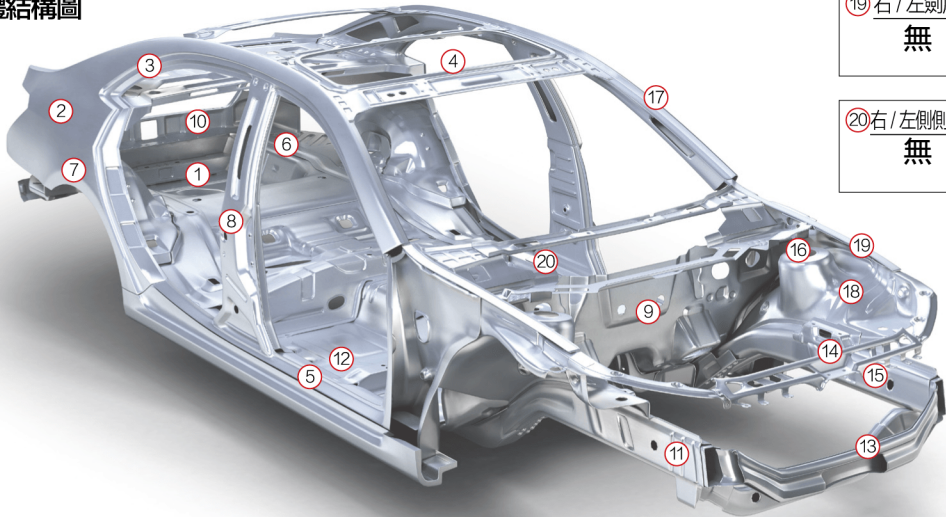
| 車體結構圖 | | | | ① 後底板&底橫樑<br>無 | | ② 右/左後葉子板<br>無 | | ③ 右/左側C(D)柱<br>無 | | ④ 車頂/內支架<br>無 | | ⑤ 右/左側戶定<br>無 | | ⑥ 右/左後大樑<br>無 | | ⑦ 右/左輪鎗<br>無 | | ⑧ 右/左側B柱<br>無 | | ⑨ 防火牆<br>無 | | ⑩ 後尾板<br>無 | | ⑪ 右前大樑<br>無 | | ⑫ 底盤/前底盤<br>無 | | ⑬ 下水箱支架<br>無 | | ⑭ 上水箱支架<br>無 | | ⑮ 左前大樑<br>無 | | ⑯ 避震器座<br>無 | | ⑰ 右/左側A柱<br>無 | | ⑱ 右/左前內龜板<br>無 | | ⑲ 右/左劍尾<br>無 | | ⑳ 右/左側側樑<br>無 | |

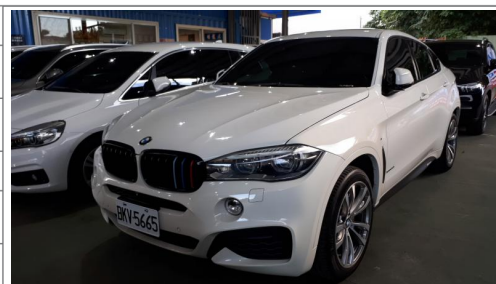
| 車輛狀態的細節 | | | | | | | |
|---|---|---|---|---|---|---|--|
| | 飛石刮傷 部分 | 飛石刮傷 部分 | | | | <b>&lt;車窗類的狀態&gt;</b><br>前檔玻璃 飛石刮傷 部分 | |
| 胎痕深度 7<br>磨損、小 | | | 胎痕深度 7<br>磨損、小 | | | | |
| | | | 凹痕 中 部分 | | | | |
| | | | 刮傷、凹痕 輕微 | | | | |
| 胎痕深度 7<br>磨損、小 | | | 胎痕深度 7 | | | | |
| | | | 磨傷、傷痕 小 | | | | |

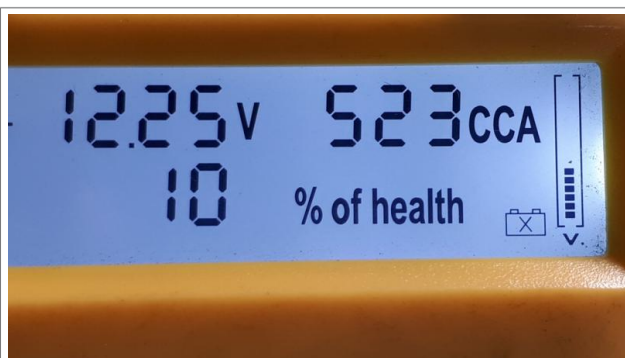
電瓶電壓

| 電瓶電壓<br>Battery voltage | | 12.2V | 冷氣溫度<br>Air temperature | | 6度 |
