# Goo 鑑定

### U-Car Grading Report

| 鑑定証號<br>Inspection number | | C77622H1502 | |
| 車款・型號<br>Make / Type | | 賓士/Benz B-Class B200 | |

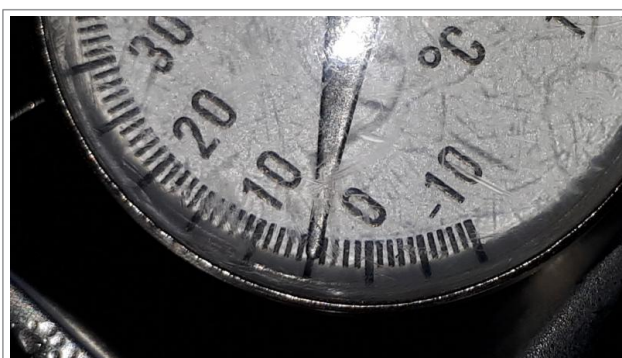
冷氣溫度

| 電瓶電壓<br>Battery voltage | | 冷氣溫度<br>Air temperature | 5度 |
