# GOO 鑑定

### U-Car Grading Report

## 自動車鑑定証

| <b>車款・型號</b><br>Make / Type | | 賓士/Benz C-Class C180 | | |

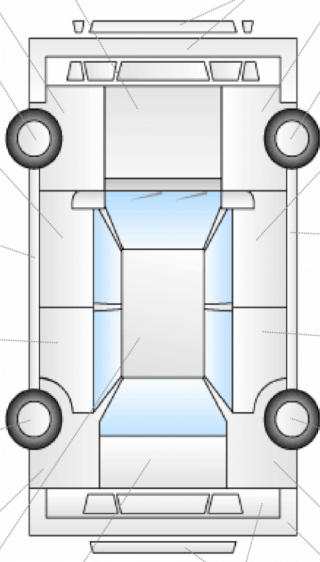
| 極小 | 不滿500日圓硬幣大小的程度 | 小 | 不滿卡片大小的程度 | 中 | 不滿A4尺寸的程度 | 大 | A4尺寸以上 | 少許 | 5~6個 | 多數 | 7個以上 |
|---|---|---|---|---|---|---|---|---|---|---|---|
| <div style="display: flex; justify-content: space-between;"> <div> <p>飛石刮傷 部分</p> <p>胎痕深度 9</p> <p>胎痕深度 9</p> <p>胎痕深度 9</p> <p>胎痕深度 9</p> </div> <div> <p>前檔玻璃 飛石刮傷 部分</p> </div> </div> | | | | | | | | | | | |

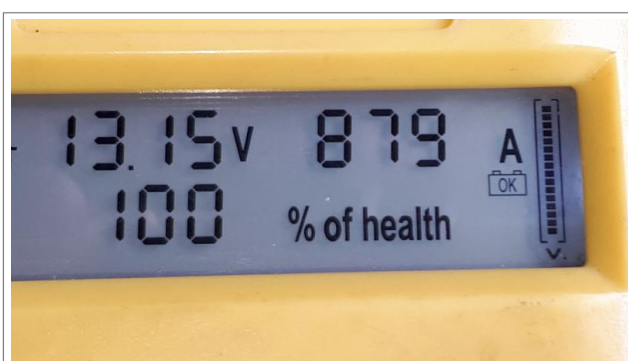
電瓶電壓

| <b>電瓶電壓</b><br>Battery voltage | | 13.1V | <b>冷氣溫度</b><br>Air temperature | 5度 |
