## 中古車第三方安全憑證

### U-Car Grading Report

## 自動車鑑定証

| 車款・型號<br>Make / Type | | 賓士/Benz C-Class C200 | |

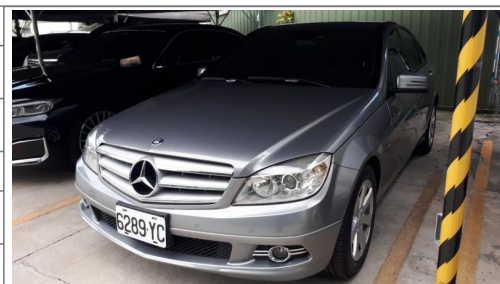
| ⑥ 右 / 左後大樑<br>無 | | ⑦ 右 / 左輪軸<br>有<br>(含修正機夾痕) | | ①④ 水箱支架<br>無 | | ①③ 下水箱支架<br>無 | |

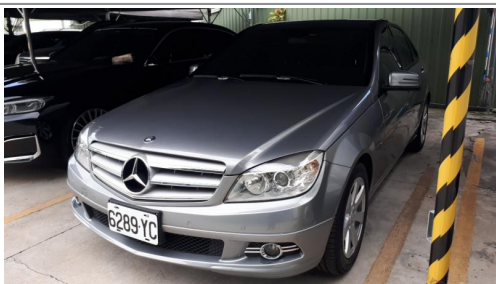
| 極小 | 小 | 中 | 大 | 少許 | 多數 |
|---|---|---|---|---|---|
| 曾烤漆 有 | 刮傷、凹痕 小 | | 曾烤漆 有 | <具修復歷史的地方><br>右輪艙（外）有修理(含修正機夾痕)<br><br><特別記載事項><br>右輪艙（外）損傷 有<br><br><車窗類的狀態><br>前檔玻璃 飛石刮傷 部分<br><br><內裝特別記載事項><br>把手類 磨傷、傷痕 有<br>天篷 脫膠鬆弛 有 | |
