# GOO 鑑定

### U-Car Grading Report

# 自動車鑑定証

| 車款・型號<br>Make / Type | | 奧迪/AUDI Q5 2.0 | |

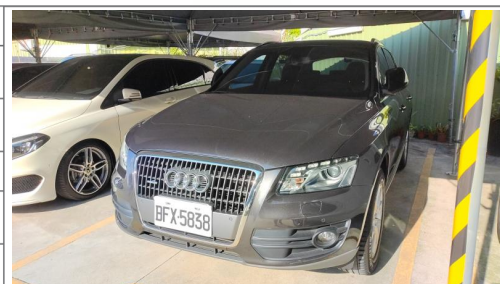
| <b>車體結構圖</b> | | | |

| 修復歷史<br>Body shell structure inspection | | 無 | 外觀钣件更換<br>Body & Stamping Parts<br>無 |

| ① 後底板&底橫樑<br>無 | | ①⑨ 右 / 左劍尾<br>無 | ①⑧ 右 / 左前內龜板<br>無 |
| ② 右 / 左後葉子板<br>無 | | ②⑩ 右 / 左側側樑<br>無 | ②⑦ 右 / 左側A柱<br>無 |
| ③ 右 / 左側C(D)柱<br>無 | | ③⑥ 避震器座<br>無 | ③⑤ 左前大樑<br>無 |
| ④ 車頂/內支架<br>無 | | ④⑤ 上水箱支架<br>無 | ④④ 下水箱支架<br>無 |
| ⑤ 右 / 左側戶定<br>無 | | ⑤③ 右 / 左後大樑<br>無 | ⑤② 右 / 左輪軸<br>無 |
| ⑥ 右 / 左後大樑<br>無 | | ⑥① 右 / 左側B柱<br>無 | ⑥① 防火牆<br>無 |

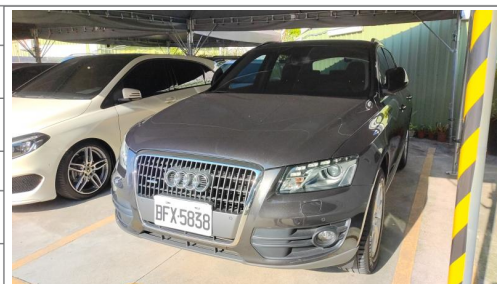
| 車輛狀態的細節 | | | | | |
|---|---|---|---|---|---|
| 刮傷、凹痕 輕微 | 飛石刮傷 部分 | 刮傷 小部分<br>飛石刮傷 部分 | 刮傷、凹痕 輕微<br>部分 | <b>&lt;車窗類的狀態&gt;</b><br>前檔玻璃 飛石刮傷 部分<br><br><b>&lt;內裝特別記載事項&gt;</b><br>天篷 脫膠鬆弛 有 | |
| 胎痕深度 7 | | | 胎痕深度 7 | | |
| 刮傷、凹痕 輕微<br>部分 | | | 刮傷、凹痕 輕微<br>部分 | | |
| 刮傷、凹痕 小部分<br>邊緣刮傷 有 | | | 刮傷、凹痕 輕微<br>部分 | | |
| 胎痕深度 9 | | | 胎痕深度 9 | | |
| | | | 刮傷、凹痕 輕微<br>部分 | | |
| | | 刮傷 輕微 部分 | | | |
| | | | 磨傷、傷痕 小 | | |
| 龜裂、磨傷 小 | | | 龜裂、磨傷 小 | | |

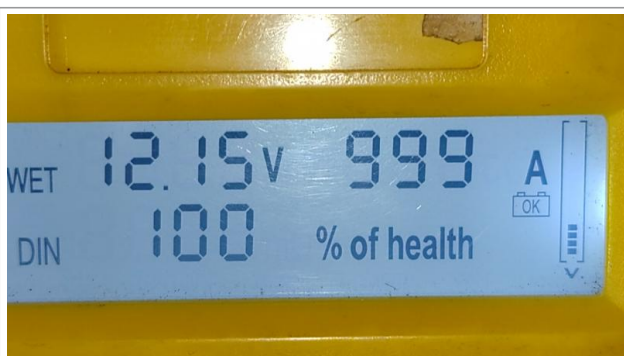
電瓶電壓

| 電瓶電壓<br>Battery voltage | | 12.1V | 冷氣溫度<br>Air temperature<br>6度 |
