# 自動車鑑定証

| 鑑定証號<br>Inspection number | | C77622H2201 | |
| 車款・型號<br>Make / Type | | 賓士/Benz C-Class C300 | |

鑑定日期 / 2022.8.22  
Date

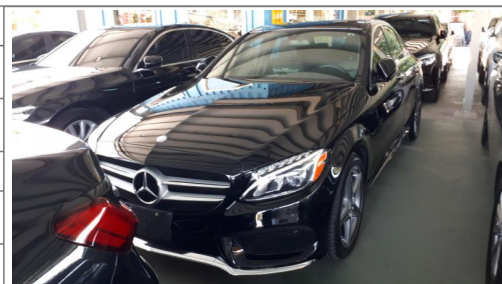
| <b>車體結構圖</b> | | ① 後底板&底橫樑<br>無 | | ①⑨ 右 / 左劍尾<br>無 | | ①⑧ 右 / 左前內龜板<br>無 | |
| ② 右 / 左後葉子板<br>無 | | ③ 右 / 左側 C(D) 柱<br>無 | | ②⑨ 右 / 左側側樑<br>無 | | ①⑦ 右 / 左側 A 柱<br>無 | |
| ④ 車頂 / 內支架<br>無 | | ⑤ 右 / 左側戶定<br>無 | | ①⑥ 避震器座<br>無 | | ①⑤ 左前大樑<br>無 | |
| ⑥ 右 / 左後大樑<br>無 | | ⑦ 右 / 左輪軸<br>無 | | ①④ 上水箱支架<br>無 | | ①③ 下水箱支架<br>無 | |
| ⑧ 右 / 左側 B 柱<br>無 | | ⑨ 防火牆<br>無 | | ①② 底盤 / 前底盤<br>無 | | | |
| ⑩ 後尾板<br>無 | | ⑪ 右前大樑<br>無 | | | | | |

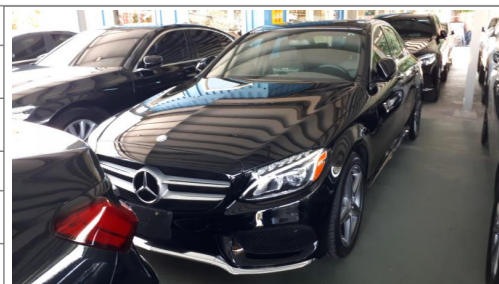
| 極小 | 不滿500日圓硬幣大小的程度 | 小 | 不滿卡片大小的程度 | 中 | 不滿A4尺寸的程度 | 大 | A4尺寸以上 | 少許 | 5~6個 | 多數 | 7個以上 |
|---|---|---|---|---|---|---|---|---|---|---|---|
| | | 曾烤漆 有 | | | | 飛石刮傷 部分 | | | | <p>&lt;特別記載事項&gt;<br/>儀表顯示依英里表示的車兩：79565英里，<br/>鋁圈有研磨痕跡</p> <p>&lt;車窗類的狀態&gt;<br/>前檔玻璃 裂痕 小型<br/>前檔玻璃 飛石刮傷 整體</p> | |
| 胎痕深度 9 | | | | | | 胎痕深度 9 | | | | | |
| 刮傷、凹痕 輕微 | | | | | | 曾烤漆 有<br>凹痕 小 部分 | | | | | |
| 胎痕深度 9<br>磨損、小 | | | | | | 胎痕深度 9<br>磨損、小 | | | | | |
| | | | | | | 凹痕 輕微 | | | | | |
| | | | | | | 刮傷 輕微 部分 | | | | | |
| | | | | | | 磨傷、傷痕 小 | | | | | |

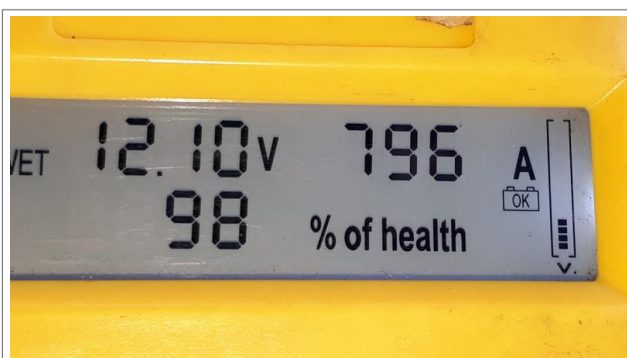
電瓶電壓

| 電瓶電壓<br>Battery voltage | | 12.1V | ★★★★★ |

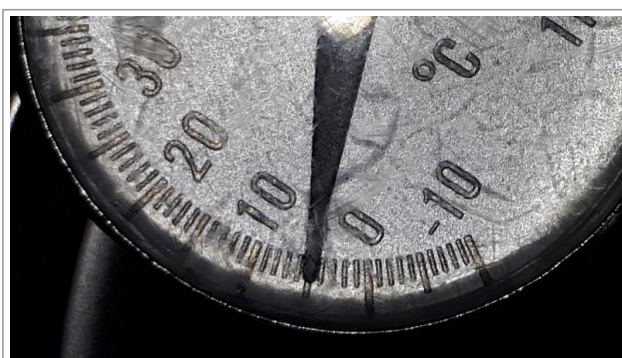
冷氣溫度

| | | 冷氣溫度<br>Air temperature | 5度 |
