# GOO 鑑定

### U-Car Grading Report

# 自動車鑑定証

| 車款・型號<br>Make / Type | | 賓士/Benz GLC-Class GLC300 2.0 | | |

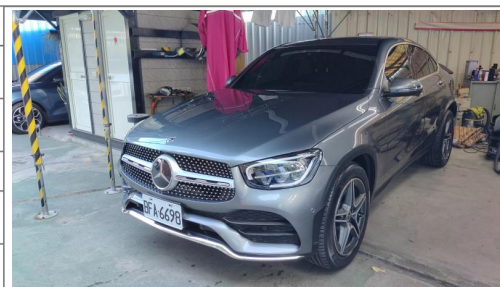
| 修復歷史<br>Body shell structure inspection | | 無 | 外觀钣件更換<br>Body & Stamping Parts | 無 |

| <b>車體結構圖</b> | | ① 後底板&底橫樑<br>無 | | ② 右/左後葉子板<br>無 | | ③ 右/左側C(D)柱<br>無 | | ④ 車頂/內支架<br>無 | | ⑤ 右/左側戶定<br>無 | | ⑥ 右/左後大樑<br>無 | | ⑦ 右/左輪軸<br>無 | | ⑧ 右/左側B柱<br>無 | | ⑨ 防火牆<br>無 | | ⑩ 後尾板<br>無 | | ⑪ 右前大樑<br>無 | | ⑫ 底盤/前底盤<br>無 | | ⑬ 下水箱支架<br>無 | | ⑭ 上水箱支架<br>無 | | ⑮ 左前大樑<br>無 | | ⑯ 避震器座<br>無 | | ⑰ 右/左側A柱<br>無 | | ⑱ 右/左側尾<br>無 | | ⑲ 右/左前內龜板<br>無 | |

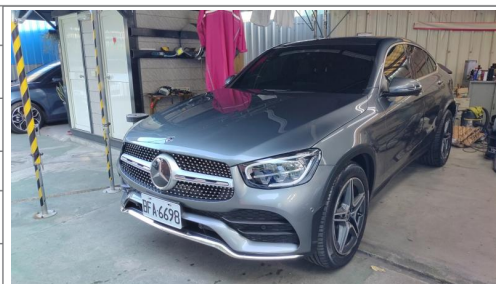
| 極小 | 小 | 中 | 大 | 少許 | 多數 |
|---|---|---|---|---|---|
| <div> <div> <div>飛石刮傷 部分</div> </div> <div> <div>胎痕深度 9</div> <div>邊緣刮傷 有</div> <div>邊緣刮傷 有</div> <div>胎痕深度 9</div> </div> <div> <div>胎痕深度 9<br/>磨損、小</div> <div>邊緣刮傷 有</div> <div>胎痕深度 9</div> <div>曾烤漆 有</div> </div> </div> | | | | | |

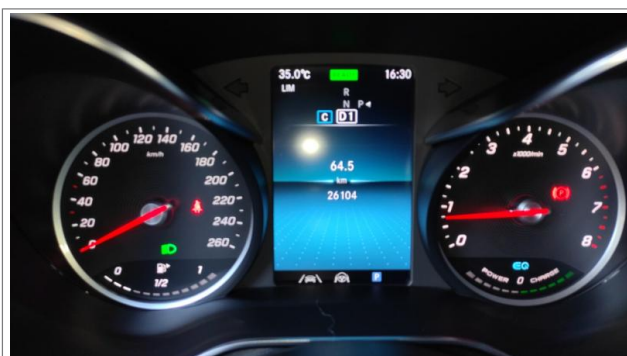
儀錶板

| 儀表里程數<br>Mileage | 26,104km | (註：里程數為鑑定時儀表顯示數字) | |

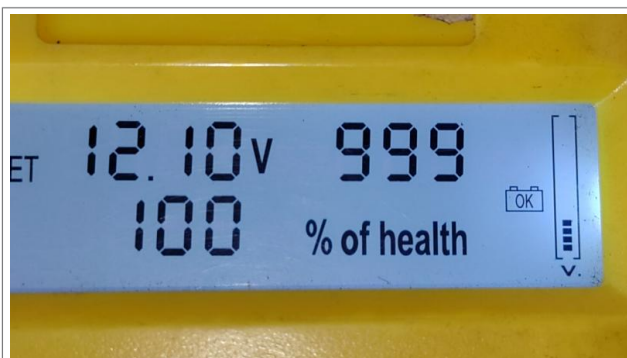
| 電瓶電壓<br>Battery voltage | | 12.1V | 冷氣溫度<br>Air temperature | 4度 |

| | | 等級 | 車輛狀況 |
|---|---|---|---|
| 電瓶電壓 | 電瓶電壓值<br>狀態鑑定數據。 | | 電壓正常值約為11.5V以上。但電壓正常並不等於電瓶功效，需考量發電機狀況與電瓶使用期限的可堪用度。 |

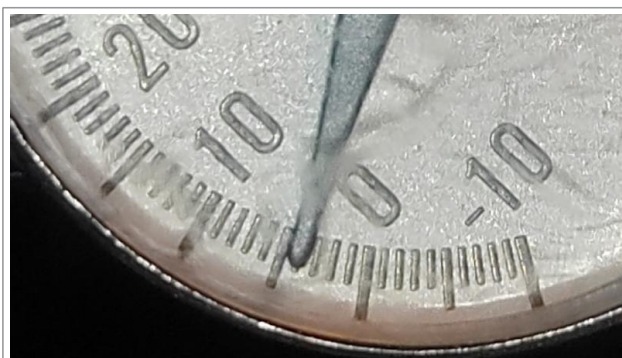
| | | 等級 | 車輛狀況 |
|---|---|---|---|
| 冷氣溫度 | 冷氣出風口溫度<br>狀態鑑定數據。 | | 冷氣出風口正常值約為8度C以內，但出風口溫度數值不等於車內室溫溫度。 |
