# GOO 鑑定

### U-Car Grading Report

## 自動車鑑定証

| 車款・型號<br>Make / Type | | 寶馬/BMW 5 Series 520 | |

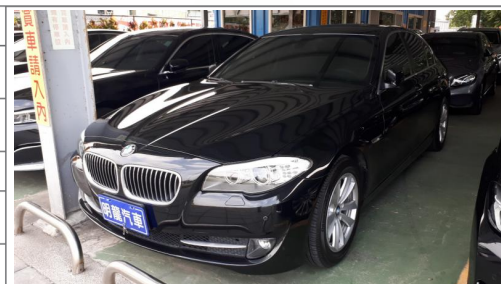
| <b>車體結構圖</b> | | ① 後底板&底橫樑 無<br>② 右/左後葉子板 無<br>③ 右/左側C(D)柱 無<br>④ 車頂/內支架 無<br>⑤ 右/左側戶定 無<br>⑥ 右/左後大樑 無<br>⑦ 右/左輪軸 無<br>⑧ 右/左側B柱 無<br>⑨ 防火牆 無<br>⑩ 後尾板 無<br>⑪ 右前大樑 無<br>⑫ 底盤/前底盤 無<br>⑬ 下水箱支架 無 | |
| | | ⑬ 右/左劍尾 無<br>⑭ 右/左前內龜板 無<br>⑮ 右/左側側樑 無<br>⑯ 右/左側A柱 無<br>⑰ 避震器座 無<br>⑱ 左前大樑 無<br>⑲ 上水箱支架 無<br>⑳ 右/左側側樑 無<br>㉑ 右/左側A柱 無<br>㉒ 避震器座 無<br>㉓ 左前大樑 無<br>㉔ 上水箱支架 無<br>㉕ 下水箱支架 無 | |

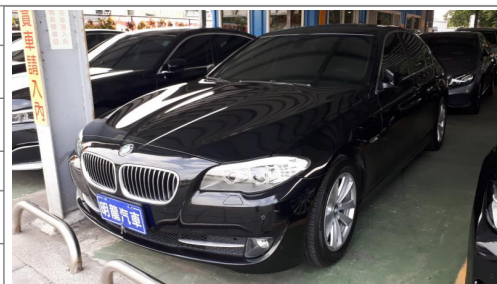
| 車輛狀態的細節 | | | | | |
|---|---|---|---|---|---|
| 飛石刮傷 部分 | 飛石刮傷 部分 | 飛石刮傷 部分 | 刮傷 輕微 部分 | <內裝特別記載事項><br>天蓬 脫膠鬆弛 有 | |
| 胎痕深度 9<br>磨損、小 | | | 胎痕深度 9<br>磨損、小 | | |
| | | | 刮傷 輕微 | | |
| 曾烤漆 有<br>凹痕 輕微 | | | 曾烤漆 有 | | |
| 凹痕 小 部分 | | | | | |
| | | | 磨傷、傷痕 小 | | |
| 彈性疲乏 有 | | | | | |

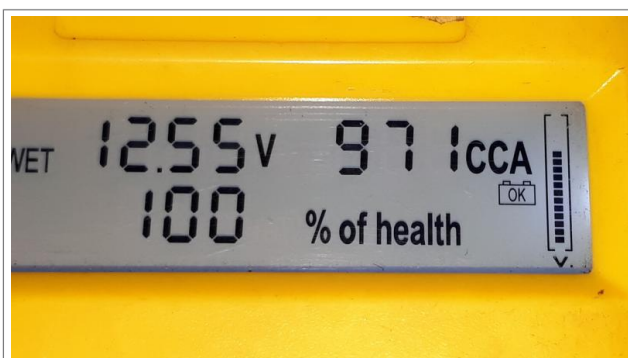
電瓶電壓

| 電瓶電壓<br>Battery voltage | | 12.5V | 冷氣溫度<br>Air temperature 7度 |
