中古車第三方安全憑證

U-Car Grading Report

自動車鑑定証

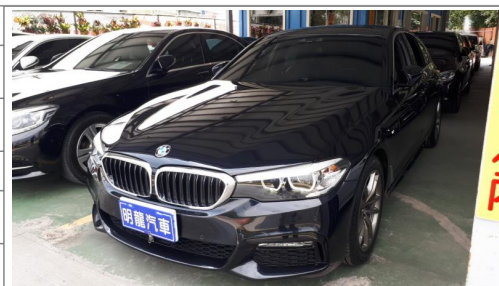
車輛狀態的細節

極小 不滿500日圓緩帶大小的程度	小 不滿卡片大小的程度	中 不滿A4尺寸的程度	大 A4尺寸以上	少許 5~6個	多數 7個以上
	曾烤漆有 飛石刮傷 部分				<車窗類的狀態> 前擋玻璃 飛石刮傷 部分
胎痕深度 9				胎痕深度 9	
刮傷 輕微 部分				曾烤漆有 刮傷 輕微 部分	
胎痕深度 9				胎痕深度 9
