# GOO 鑑定

## U-Car Grading Report

## 自動車鑑定証

| 車款・型號<br>Make / Type | | 賓士/Benz S-Class S450 | |

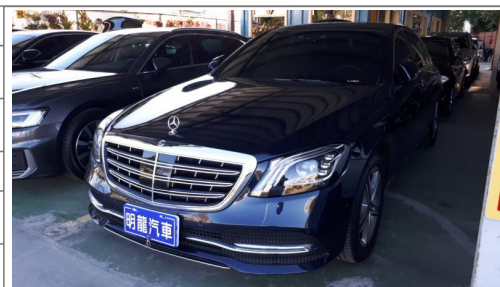
| <b>車體結構圖</b> | | ① 後底板&底橫樑<br>無 | | ② 右/左後葉子板<br>無 | | ③ 右/左側C(D)柱<br>無 | | ④ 車頂/內支架<br>無 | | ⑤ 右/左側戶定<br>無 | | ⑥ 右/左後大樑<br>無 | | ⑦ 右/左輪軸<br>無 | | ⑧ 右/左側B柱<br>無 | | ⑨ 防火牆<br>無 | | ⑩ 後尾板<br>無 | | ⑪ 右前大樑<br>無 | | ⑫ 底盤/前底盤<br>無 | | ⑬ 下水箱支架<br>無 | | ⑭ 水箱箱架<br>無 | | ⑮ 左前大樑<br>無 | | ⑯ 避震器座<br>無 | | ⑰ 右/左側A柱<br>無 | | ⑱ 右/左側側樑<br>無 | | ⑲ 右/左劍尾<br>無 | | ⑳ 右/左前內龜板<br>無 | |

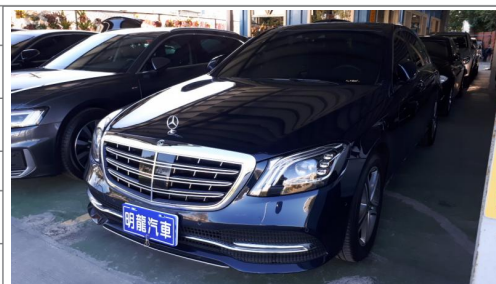
| 車輛狀態的細節 | | | | | | | |

| 車輛狀態的細節 | | | | | | | |
|---|---|---|---|---|---|--|--|
| 曾烤漆 有 | 曾烤漆 有 | | | <b>&lt;車窗類的狀態&gt;</b><br>前檔玻璃 飛石刮傷 部分 | | | |
| 胎痕深度 5 | | | 胎痕深度 5 | | | | |
| | | | 凹痕 輕微 | | | | |
| 胎痕深度 3 | | | 胎痕深度 3 | | | | |
| 邊緣刮傷 有 | | | 刮傷、凹痕 輕微 部分 | | | | |

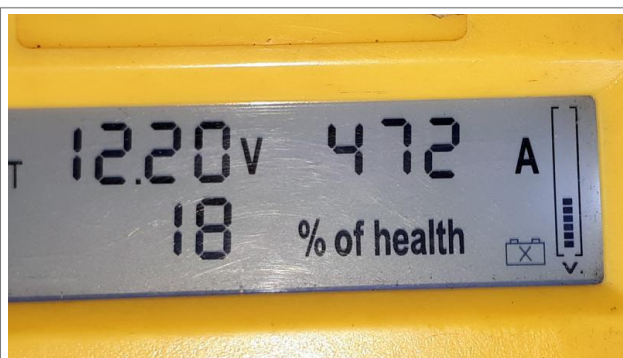
電瓶電壓

| 電瓶電壓<br>Battery voltage | | 12.2V | 冷氣溫度<br>Air temperature<br>4度 |
