## 中古車第三方安全憑證

### U-Car Grading Report

# 自動車鑑定証

| 車款・型號<br>Make / Type | | 奧迪/AUDI Q3 1.4 | | |

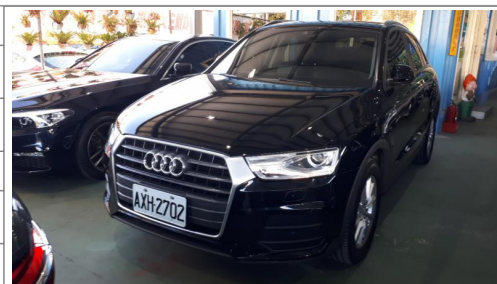
| 車輛狀態的細節 | | | | | | | |
|---|---|---|---|---|---|---|--|
| | 曾烤漆 有 | | | | | <b>&lt;車窗類的狀態&gt;</b><br>前檔玻璃 飛石刮傷 部分 | |
| 胎痕深度 5 | | | | | | | |
| 曾烤漆 有 | | | | | | | |
| 胎痕深度 9 | | | | | | | |

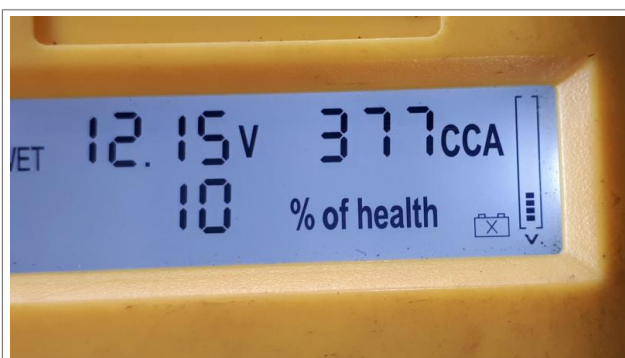
電瓶電壓

| 電瓶電壓<br>Battery voltage | | 12.1V | 冷氣溫度<br>Air temperature | 4度 |
