# GOO 鑑定

### U-Car Grading Report

# 自動車鑑定証

| 車款・型號<br>Make / Type | | 賓士/Benz E-Class E300 | | |

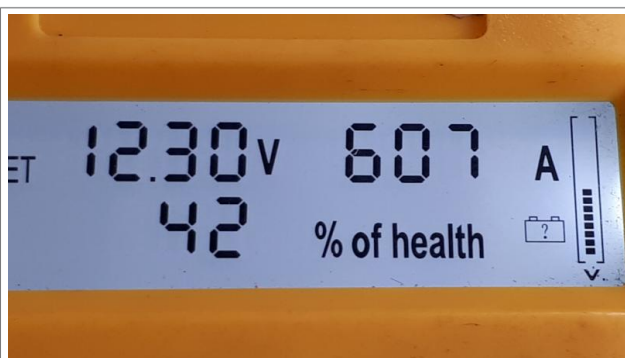
電瓶電壓

| 電瓶電壓<br>Battery voltage | | 12.3V | 冷氣溫度<br>Air temperature | 2度 |
