# 自動車鑑定証

| 鑑定証號<br>Inspection number | | C77622J1101 | | |
| 車款・型號<br>Make / Type | | 寶馬/BMW X1 X1 sDrive | | |
| 車身號碼<br>VIN Code | | WBAJG3109K5N33175 | | |

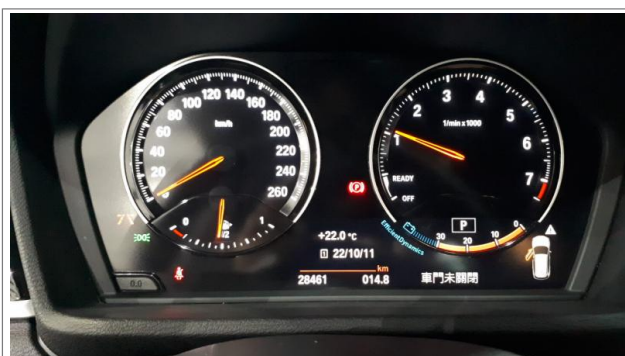
儀錶板

| 儀表里程數<br>Mileage | | 28,461km | (註：里程數為鑑定時儀表顯示數字) | |

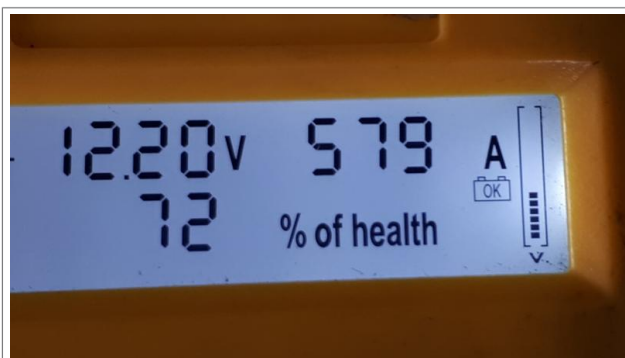
電瓶電壓

| 電瓶電壓<br>Battery voltage | | 12.2V | 冷氣溫度<br>Air temperature | 5度 |
