# GOO 鑑定

### U-Car Grading Report

# 自動車鑑定証

| 車款・型號<br>Make / Type | | 三菱/MITSUBISHI Outlander 奧蘭德 2.4 | |

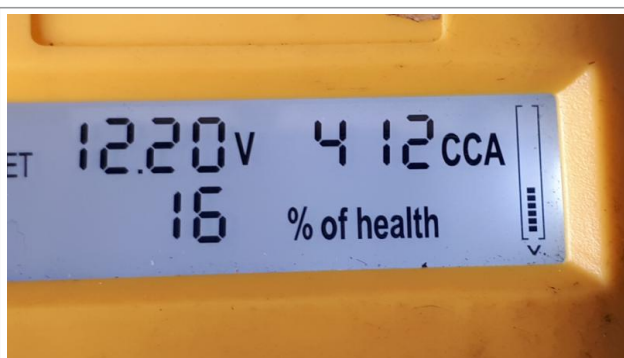
電瓶電壓

| 電瓶電壓<br>Battery voltage | | 12.2V | 冷氣溫度<br>Air temperature |
