# Goo 鑑定

### U-Car Grading Report

# 自動車鑑定証

| 車款・型號<br>Make / Type | | 馬自達/MAZDA Tribute 邱比特 2.0 | | | |

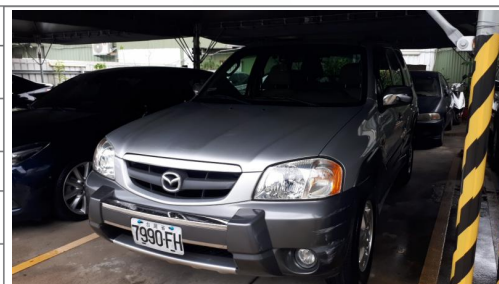
| <b>車體結構圖</b> | | <div> <div>① 後底板&amp;底橫樑<br/>無</div> <div>② 右/左後葉子板<br/>無</div> <div>③ 右/左側C(D)柱<br/>無</div> <div>④ 車頂/內支架<br/>無</div> <div>⑤ 右/左側戶定<br/>無</div> <div>⑥ 右/左後大樑<br/>無</div> <div>⑦ 右/左輪軸<br/>無</div> <div>⑧ 右/左側B柱<br/>無</div> <div>⑨ 防火牆<br/>無</div> <div>⑩ 後尾板<br/>凹痕</div> <div>⑪ 右前大樑<br/>無</div> <div>⑫ 底盤/前底盤<br/>無</div> <div>⑬ 下水箱支架<br/>無</div> </div> | |
| <div> <div>⑬ 右/左劍尾<br/>無</div> <div>⑭ 右/左前內龜板<br/>無</div> <div>⑮ 右/左側側樑<br/>無</div> <div>⑯ 右/左側A柱<br/>無</div> <div>⑰ 避震器座<br/>無</div> <div>⑱ 左前大樑<br/>無</div> <div>⑲ 上水箱支架<br/>無</div> </div> | | | |

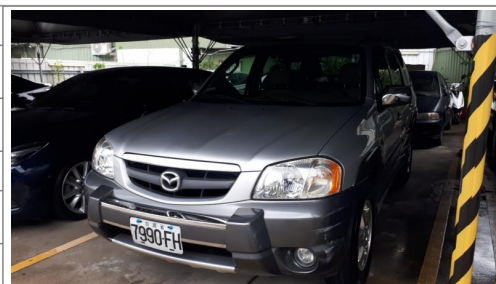
| 車輛狀態的細節 | | | | | | | |
|---|---|---|---|---|---|---|--|
| 刮傷 小<br>飛石刮傷 部分 | 刮傷 輕微 部分<br>飛石刮傷 部分 | 刮傷 中 部分 | 飛石刮傷 部分 | | | <具修復歷史的地方><br>後尾板 凹痕<br><br><特別記載事項><br>引擎 漏油 有<br>引擎燈亮<br><br><車窗類的狀態><br>前檔玻璃 飛石刮傷 部分<br><br><內裝特別記載事項><br>把手類 磨傷、傷痕 有 | |
| 胎痕深度 9 | | | 胎痕深度 9<br>磨損、小 | | | | |
| 刮傷、凹痕 小 部分 | | | 曾烤漆 有 | | | | |
| 胎痕深度 9 | | | 胎痕深度 9 | | | | |
| | | | 曾烤漆 有<br>刮傷 中 部分 | | | | |
| | 刮傷 輕微 部分<br>邊緣刮傷 有 | 刮傷 中 部分 | 凹痕 中 | | | | |
| | | | 磨傷、傷痕 小 | | | | |

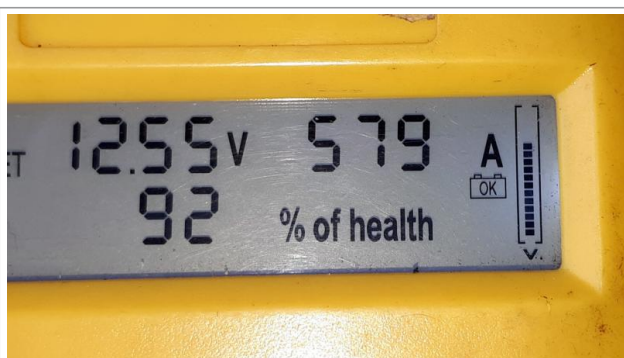
電瓶電壓

| 電瓶電壓<br>Battery voltage | | 12.5V | 冷氣溫度<br>Air temperature | 4度 | |
