### U-Car Grading Report

# 自動車鑑定証

| 鑑定証號<br>Inspection number | | C77422J2401 | | |
| 車款・型號<br>Make / Type | | 瑪莎拉蒂/MASERATI Quattroporte 誇座波特 3.8 | | |

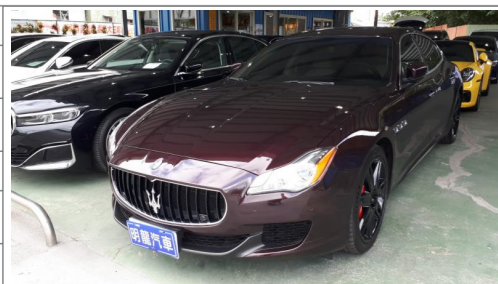
| 極小<br>不滿500日圓硬幣大小的程度 | 小<br>不滿卡片大小的程度 | 中<br>不滿A4尺寸的程度 | 大<br>A4尺寸以上 | 少許<br>5~6個 | 多數<br>7個以上 |
|---|---|---|---|---|---|
| 曾烤漆 有 | 飛石刮傷 部分 | 飛石刮傷 部分 | 曾烤漆 有 | <具修復歷史的地方><br>後尾板 鍍金痕跡<br><br><車窗類的狀態><br>前檔玻璃 飛石刮傷 部分 | |
| | 曾烤漆 有 | | 鍍金痕跡 有 | | |

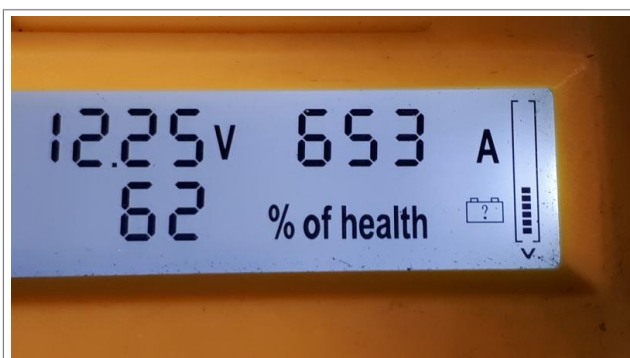
電瓶電壓

| 電瓶電壓<br>Battery voltage | | 12.2V | 冷氣溫度<br>Air temperature | 3度 |
