### U-Car Grading Report

| 鑑定証號<br>Inspection number | | C77422J2403 | | |
| 車款・型號<br>Make / Type | | 凌志/LEXUS IS Series IS200T | | |

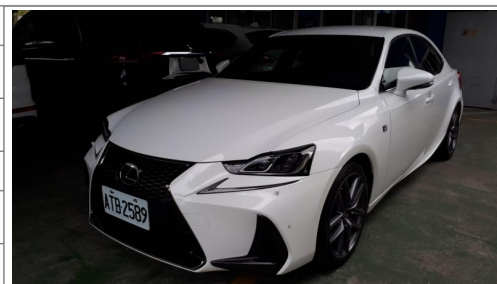
| 車輛狀態的細節 | | | | | |
|---|---|---|---|---|---|
| | 飛石刮傷 部分 | | 飛石刮傷 部分 | <b>&lt;車窗類的狀態&gt;</b><br>前檔玻璃 飛石刮傷 部分<br><br><b>&lt;內裝特別記載事項&gt;</b><br>把手類 磨傷、傷痕 有 | |
| 刮傷、凹痕 輕微<br>邊緣刮傷 有 | | | | | |
| | | | 磨傷、傷痕 小 | | |
| | | | 龜裂、磨傷 小 | | |
| 龜裂、磨傷 小 | | | | | |

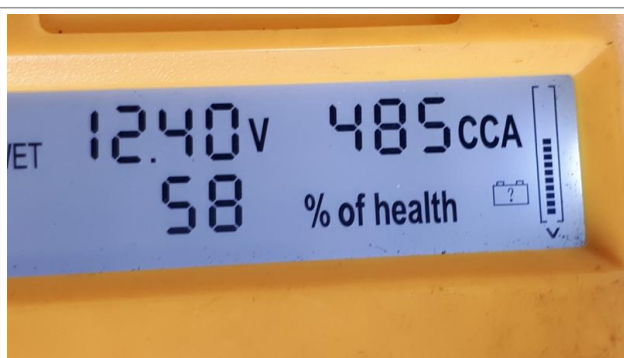
電瓶電壓

| 電瓶電壓<br>Battery voltage | | 12.4V | 冷氣溫度<br>Air temperature | 2度 |
