# GOO 鑑定

### U-Car Grading Report

# 自動車鑑定証

| 車款・型號<br>Make / Type | | 賓士/Benz E-Class E250 | |

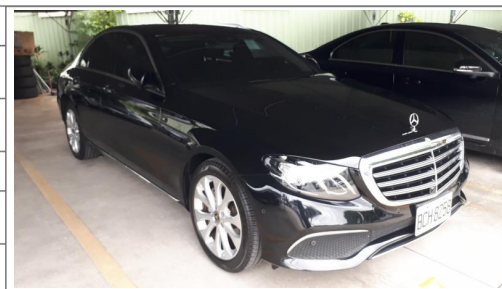
| <b>車體結構圖</b> | | ① 後底板&底橫樑<br>無 | | ①⑨ 右 / 左劍尾<br>無 | | ①⑧ 右 / 左前內龜板<br>無 | |
| ② 右 / 左後葉子板<br>無 | | ③ 右 / 左側 C(D) 柱<br>無 | | ②⑨ 右 / 左側側樑<br>無 | | ①⑦ 右 / 左側 A 柱<br>無 | |
| ④ 車頂 / 內支架<br>無 | | ⑤ 右 / 左側戶定<br>無 | | ①⑥ 避震器座<br>無 | | ①⑤ 左前大樑<br>無 | |
| ⑥ 右 / 左後大樑<br>無 | | ⑦ 右 / 左輪軸<br>無 | | ①④ 上水箱支架<br>無 | | ①③ 下水箱支架<br>無 | |
| ⑧ 右 / 左側 B 柱<br>無 | | ⑨ 防火牆<br>無 | | ①② 底盤 / 前底盤<br>無 | | | |
| ⑩ 後尾板<br>無 | | ⑪ 右前大樑<br>無 | | | | | |

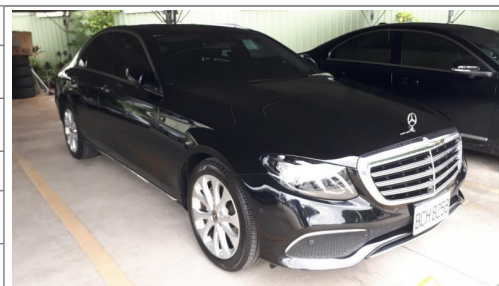
**車輛狀態的細節**

| 極小 | 不滿500日圓硬幣大小的程度 | 小 | 不滿卡片大小的程度 | 中 | 不滿A4尺寸的程度 | 大 | A4尺寸以上 | 少許 | 5~6個 | 多數 | 7個以上 |
|---|---|---|---|---|---|---|---|---|---|---|---|
| | | 曾烤漆 有 | | | | | | | | <b>&lt;特別記載事項&gt;</b><br>鋁圈有研磨痕跡<br><br><b>&lt;車窗類的狀態&gt;</b><br>前檔玻璃 飛石刮傷 部分 | |
| 胎痕深度 9 | | | | | | 胎痕深度 9 | | | | | |
| | | | | | | 凹痕 輕微 | | | | | |
| | | | | | | 曾烤漆 有 | | | | | |

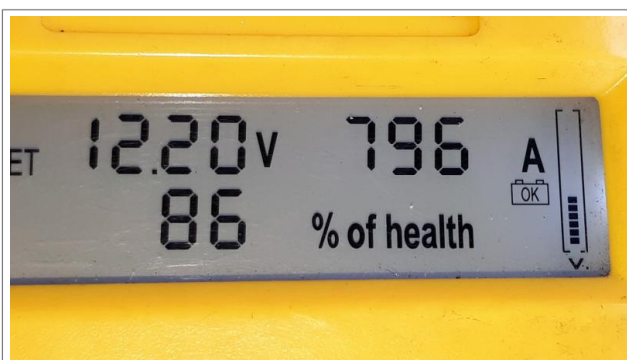
電瓶電壓

| 電瓶電壓<br>Battery voltage | | 12.2V | 冷氣溫度<br>Air temperature |

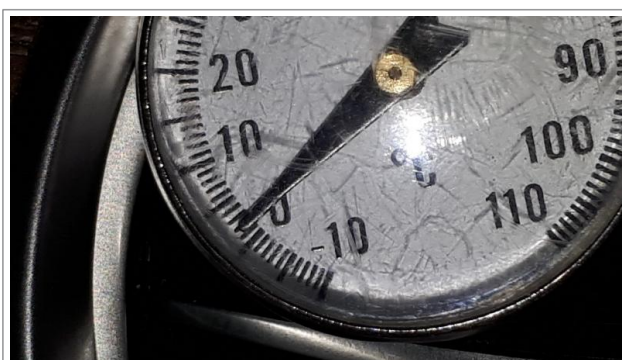
冷氣溫度

| | | | 2度 |
