## 中古車第三方安全憑證

### U-Car Grading Report

# 自動車鑑定証

| 車款・型號<br>Make / Type | | 寶馬/BMW 5 Series 523 | | | |

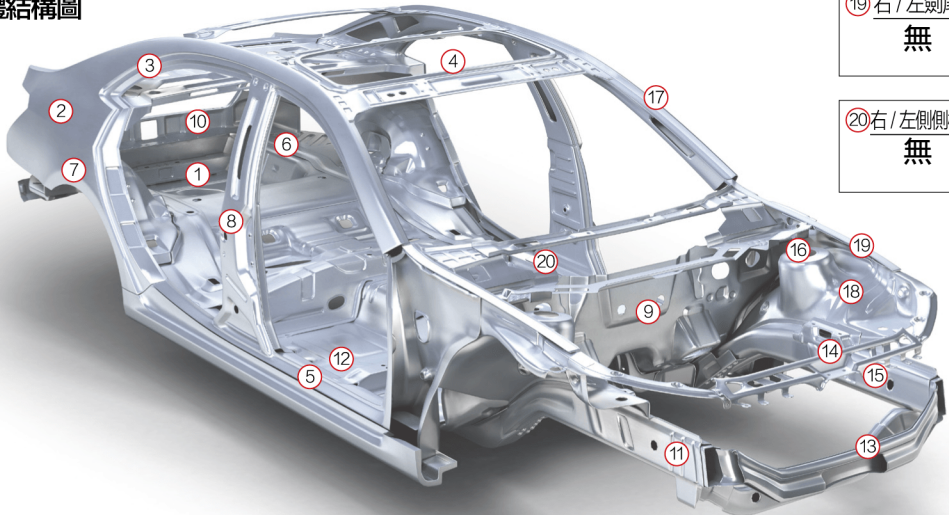
| <b>車體結構圖</b> | | | | | | | | | | | | | | | | | | |

| ① 後底板&底橫樑<br>無 | ② 右/左後葉子板<br>無 | ③ 右/左側C(D)柱<br>無 | ④ 車頂/內支架<br>無 | ⑤ 右/左側戶定<br>無 | ⑥ 右/左後大樑<br>無 | ⑦ 右/左輪軸<br>無 | ⑧ 右/左側B柱<br>無 | ⑨ 防火牆<br>無 | ⑩ 後尾板<br>無 | ⑪ 右前大樑<br>無 | ⑫ 底盤/前底盤<br>無 | ⑬ 下水箱支架<br>無 | ⑭ 上水箱支架<br>無 | ⑮ 左前大樑<br>無 | ⑯ 避震器座<br>無 | ⑰ 右/左側A柱<br>無 | ⑱ 右/左劍尾<br>無 | ⑲ 右/左前內龜板<br>無 |

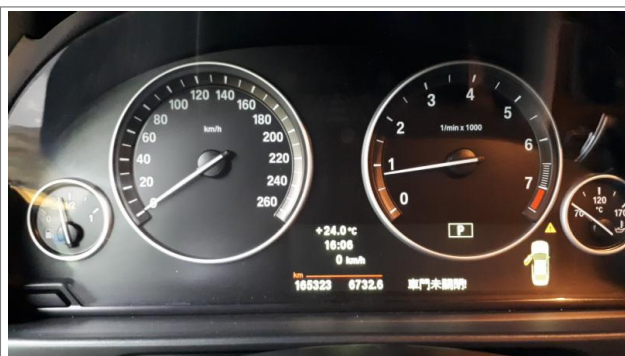
儀錶板

| 儀表里程數<br>Mileage | | 165,323km | ( 註：里程數為鑑定時儀表顯示數字 ) | | |

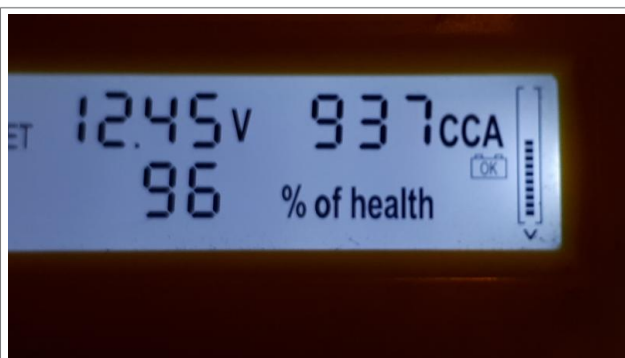
電瓶電壓

| 電瓶電壓<br>Battery voltage | | 12.4V | 冷氣溫度<br>Air temperature | 4度 | |
