# Goo 鑑定

### U-Car Grading Report

## 自動車鑑定証

| 車款・型號<br>Make / Type | | 寶馬/BMW X3 X3 xDrive | | | |

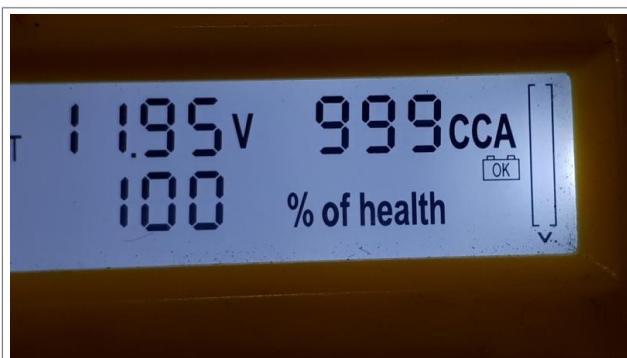
電瓶電壓

| 電瓶電壓<br>Battery voltage | | 11.9V | 冷氣溫度<br>Air temperature | 2度 | |
