# Goo 鑑定

### U-Car Grading Report

## 自動車鑑定証

| 車款・型號<br>Make / Type | | 賓士/BENZ GLC-Class GLC250 2.0 | | |

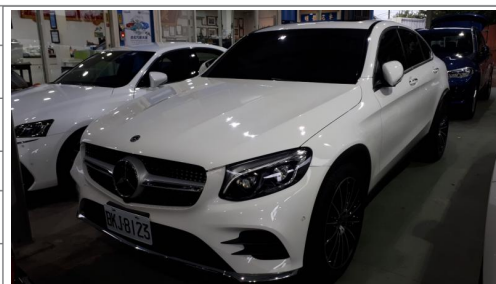
## 車輛狀態的細節

| 極小 | 小 | 中 | 大 | 少許 | 多數 |
|---|---|---|---|---|---|
| | 曾烤漆 有 | 飛石刮傷 部分 | 曾烤漆 有 | <特別記載事項><br>鋁圈有研磨痕跡<br><br><車窗類的狀態><br>前檔玻璃 飛石刮傷 部分 | |
| 胎痕深度 3 | | | 胎痕深度 3 | | |
| 凹痕 輕微 | | | 曾烤漆 有<br>凹痕 輕微 部分 | | |
| 曾烤漆 有 | | | 曾烤漆 有 | | |
| | 曾烤漆 有 | 刮傷 輕微 | | | |
| | | | 磨傷、傷痕 小 | | |

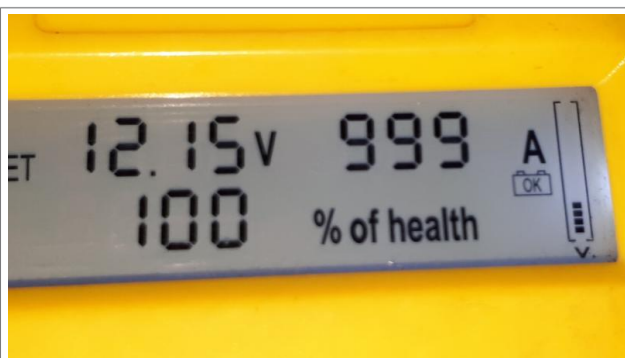
電瓶電壓

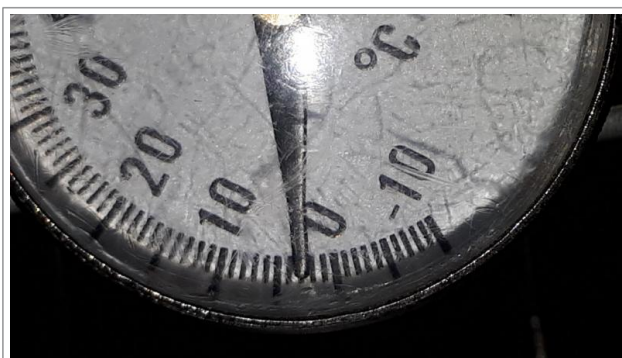
冷氣溫度
