# Goo 鑑定

### U-Car Grading Report

## 自動車鑑定証

| 車款・型號<br>Make / Type | | 保時捷/PORSCHE Cayenne 凱艷 2.9 | | |

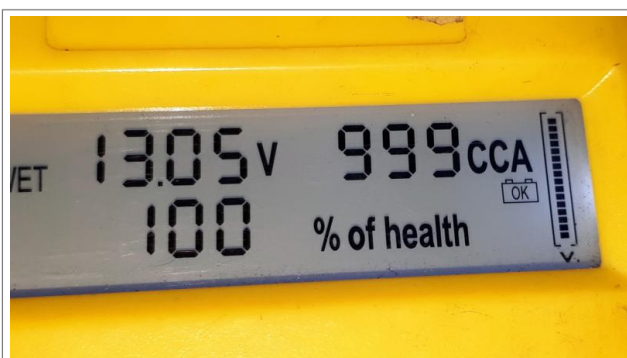
電瓶電壓

| 電瓶電壓<br>Battery voltage | | 13V | 冷氣溫度<br>Air temperature | 2度 |
