### U-Car Grading Report

## 自動車鑑定証

| 鑑定証號<br>Inspection number | | C77722L1202 | |
| 車款・型號<br>Make / Type | | 保時捷/PORSCHE Macan 馬肯 2.0 | |

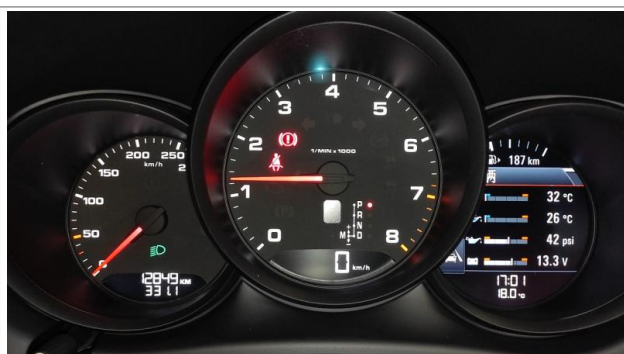
儀錶板

| 儀表里程數<br>Mileage | | 12,849km (註：里程數為鑑定時儀表顯示數字) | |

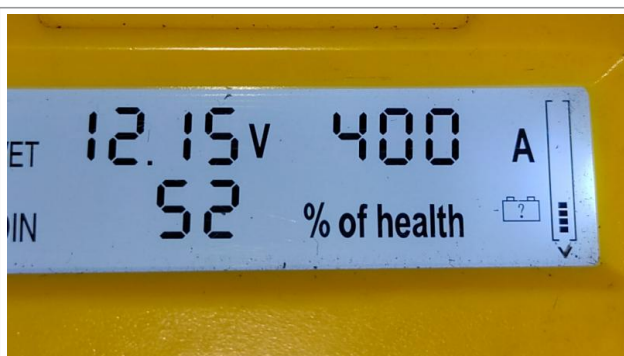
電瓶電壓

| 電瓶電壓<br>Battery voltage | | 冷氣溫度<br>Air temperature | -1度 |
