# 自動車鑑定証

| 鑑定証號<br>Inspection number | | C77722L1201 | | |
| 車款・型號<br>Make / Type | | 賓士/BENZ C-Class C180 | | |

鑑定日期 / 2022.12.12  
Date

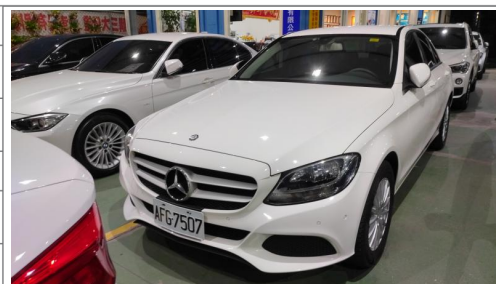
| 極小 | 不滿500日圓硬幣大小的程度 | 小 | 不滿卡片大小的程度 | 中 | 不滿A4尺寸的程度 | 大 | A4尺寸以上 | 少許 | 5~6個 | 多數 | 7個以上 |
|---|---|---|---|---|---|---|---|---|---|---|---|
| | | 飛石刮傷 部分 | | 飛石刮傷 部分 | | | | | | <車窗類的狀態><br>前檔玻璃 裂痕 小型<br>前檔玻璃 飛石刮傷 部分<br>前檔玻璃 修補痕跡 有<br><br><內裝特別記載事項><br>天篷 脫膠鬆弛 有 | |
| 凹痕 小部分 | | | | | | | | | | | |
| | | | | | | 凹痕 輕微 | | | | | |
| | | | | | | 磨傷、傷痕 小 | | | | | |

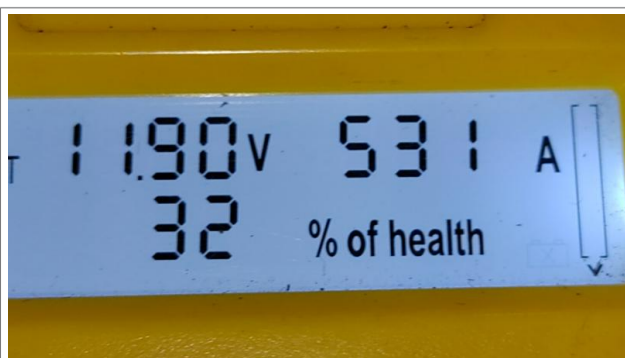
電瓶電壓

| 電瓶電壓<br>Battery voltage | | 11.9V | 冷氣溫度<br>Air temperature | -1度 |
