# Goo 鑑定

### U-Car Grading Report

| 鑑定証號<br>Inspection number | | C77422L1902 | |
| 車款・型號<br>Make / Type | | 路華/LAND ROVER Range Rover 藍吉路華 5.0 | |

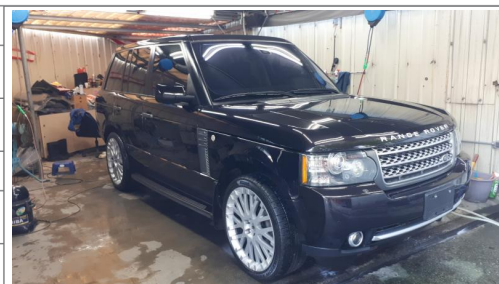
| 極小 | 小 | 中 | 大 | 少許 | 多數 |
|---|---|---|---|---|---|
| | 曾烤漆 有 | | 飛石刮傷 部分 | <b>&lt;車窗類的狀態&gt;</b><br>前檔玻璃 飛石刮傷 部分<br><br><b>&lt;內裝特別記載事項&gt;</b><br>把手類 磨傷、傷痕 有 | |
| 胎痕深度 9 | | | 胎痕深度 9 | | |
| | | | 刮傷 輕微 部分 | | |
| 邊緣刮傷 有 | | | 胎痕深度 9 | | |
| 胎痕深度 9 | | | 刮傷 輕微 部分 | | |
| 刮傷 輕微 部分 | | | 磨傷、傷痕 小 | | |
| | | | 龜裂、磨傷 小<br>彈性疲乏 有 | | |

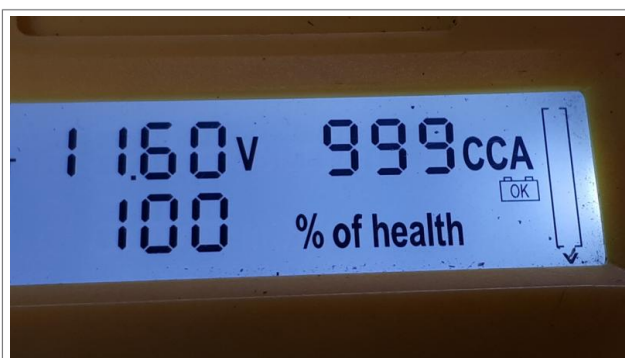
電瓶電壓

| 電瓶電壓<br>Battery voltage | | 11.6V | 冷氣溫度<br>Air temperature |
