# GOO 鑑定

### U-Car Grading Report

# 自動車鑑定証

| 車款・型號<br>Make / Type | | 奧迪/AUDI A6 2.0 | | | |

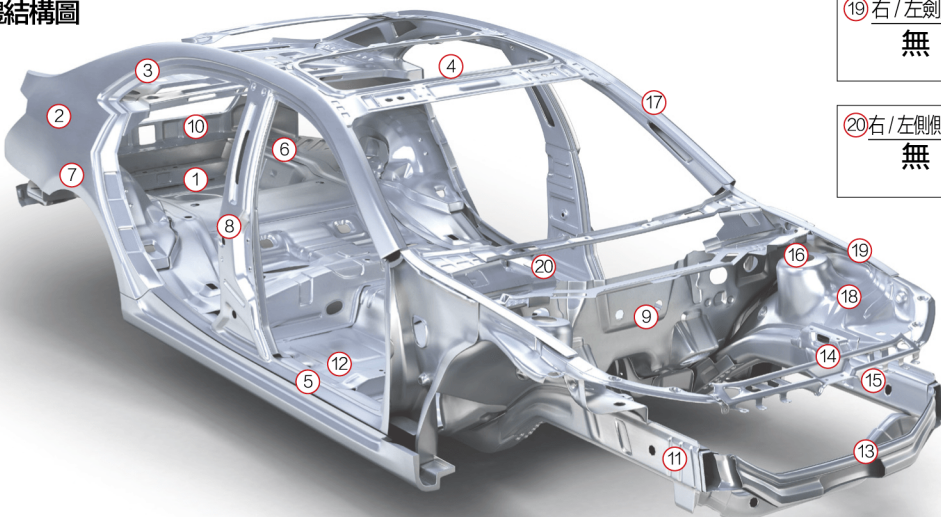
| 車體結構圖 | | | | | | | | | | | | | | | | | | | |

| ① 後底板&底橫樑<br>無 | ② 右/左後葉子板<br>無 | ③ 右/左側C(D)柱<br>無 | ④ 車頂/內支架<br>無 | ⑤ 右/左側戶定<br>無 | ⑥ 右/左後大樑<br>無 | ⑦ 右/左輪鎗<br>無 | ⑧ 右/左側B柱<br>無 | ⑨ 防火牆<br>無 | ⑩ 後尾板<br>無 | ⑪ 右前大樑<br>無 | ⑫ 底盤/前底盤<br>無 | ⑬ 下水箱支架<br>無 | ⑭ 上水箱支架<br>無 | ⑮ 左前大樑<br>無 | ⑯ 避震器座<br>無 | ⑰ 右/左側A柱<br>無 | ⑱ 右/左前內簷板<br>無 | ⑲ 右/左劍尾<br>無 | ⑳ 右/左側側樑<br>無 |

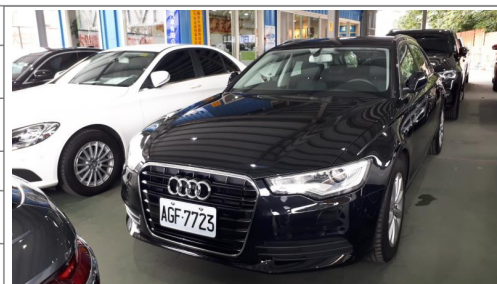
| 車輛狀態的細節 | | | | | | | |
|---|---|---|---|---|---|--|--|
| 曾烤漆 有 | 曾烤漆 有 | | 曾烤漆 有 | <b>&lt;車窗類的狀態&gt;</b><br>前檔玻璃 飛石刮傷 部分<br><br><b>&lt;內裝特別記載事項&gt;</b><br>把手類 磨傷、傷痕 有 | | | |
| 胎痕深度 5 | | | 胎痕深度 5<br>磨損、小 | | | | |
| 胎痕深度 9<br>磨損、小 | | | 胎痕深度 9<br>磨損、小 | | | | |
| | | | 磨傷、傷痕 小 | | | | |
| 龜裂、磨傷 小 | | | 龜裂、磨傷 小 | | | | |

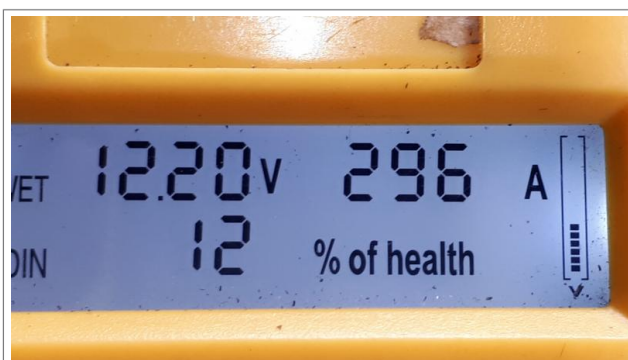
電瓶電壓

| 電瓶電壓<br>Battery voltage | | 12.2V | 冷氣溫度<br>Air temperature | 1度 | |
