# GOO 鑑定

## U-Car Grading Report

## 自動車鑑定証

| 車款・型號<br>Make / Type | | 馬自達/MAZDA CX-30 2.0 | |

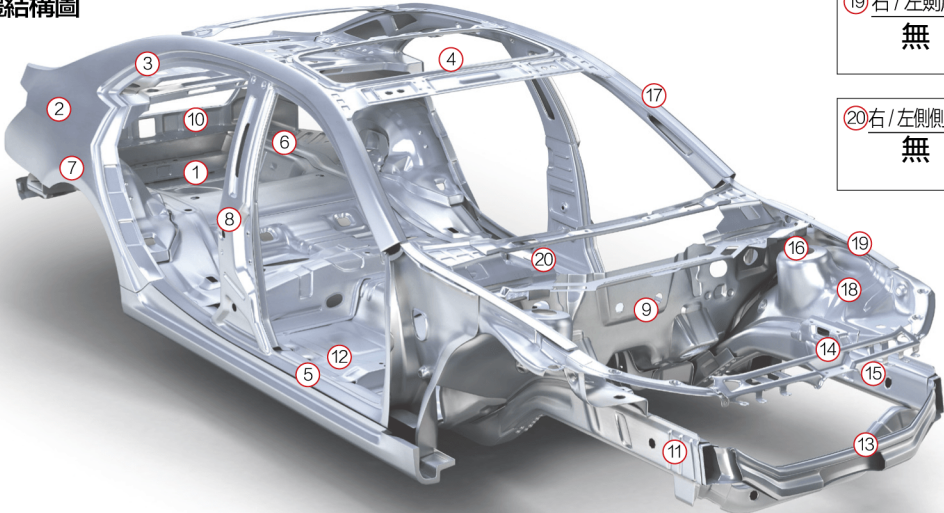
| ① 後底板&底橫樑<br>無 | | | | ② 右/左後葉子板<br>無 | | ③ 右/左側C(D)柱<br>無 | | ④ 車頂/內支架<br>無 | | ⑤ 右/左側戶定<br>無 | | ⑥ 右/左後大樑<br>無 | | ⑦ 右/左輪軸<br>無 | | ⑧ 右/左側B柱<br>無 | | ⑨ 防火牆<br>無 | | ⑩ 後尾板<br>無 | | ⑪ 右前大樑<br>無 | | ⑫ 底盤/前底盤<br>無 | | ⑬ 下水箱支架<br>無 | |

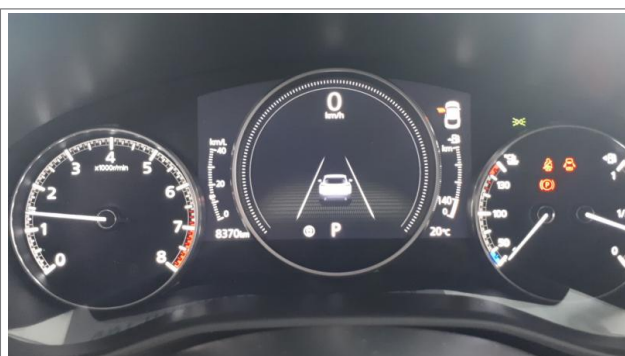
儀錶板

| 儀表里程數<br>Mileage | | 8,370km | ( 註：里程數為鑑定時儀表顯示數字 ) |

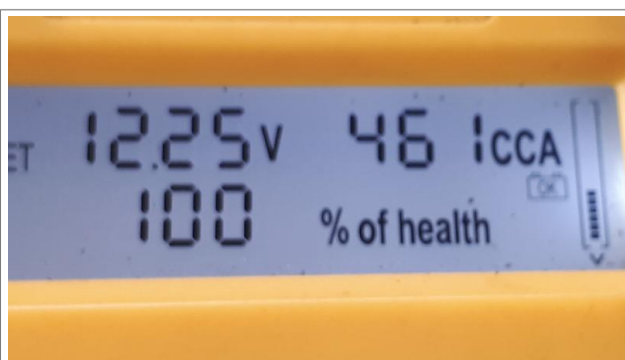
電瓶電壓

| 電瓶電壓<br>Battery voltage | | 12.2V | 冷氣溫度<br>Air temperature |
