### U-Car Grading Report

# 自動車鑑定証

| 鑑定証號<br>Inspection number | | C77123A0903 | | |
| 車款・型號<br>Make / Type | | 福斯/VW SPORTSVAN 1.6 | | |

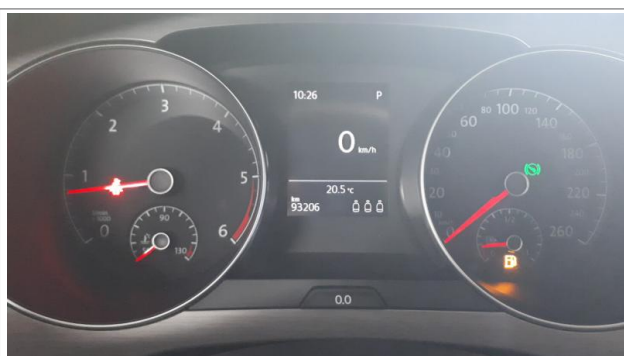
儀錶板

| 儀表里程數<br>Mileage | | 93,206km | ( 註：里程數為鑑定時儀表顯示數字 ) | |

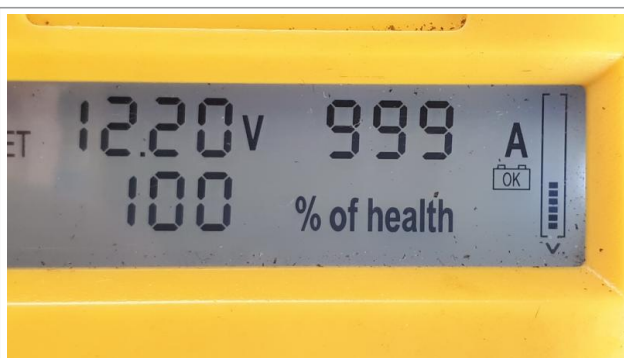
電瓶電壓

| 電瓶電壓<br>Battery voltage | | 12.2V | 冷氣溫度<br>Air temperature | 0度 |
