### U-Car Grading Report

# 自動車鑑定証

| 鑑定証號<br>Inspection number | | C77623A1603 | | |
| 車款・型號<br>Make / Type | | 賓士/BENZ E-Class E300 | | |

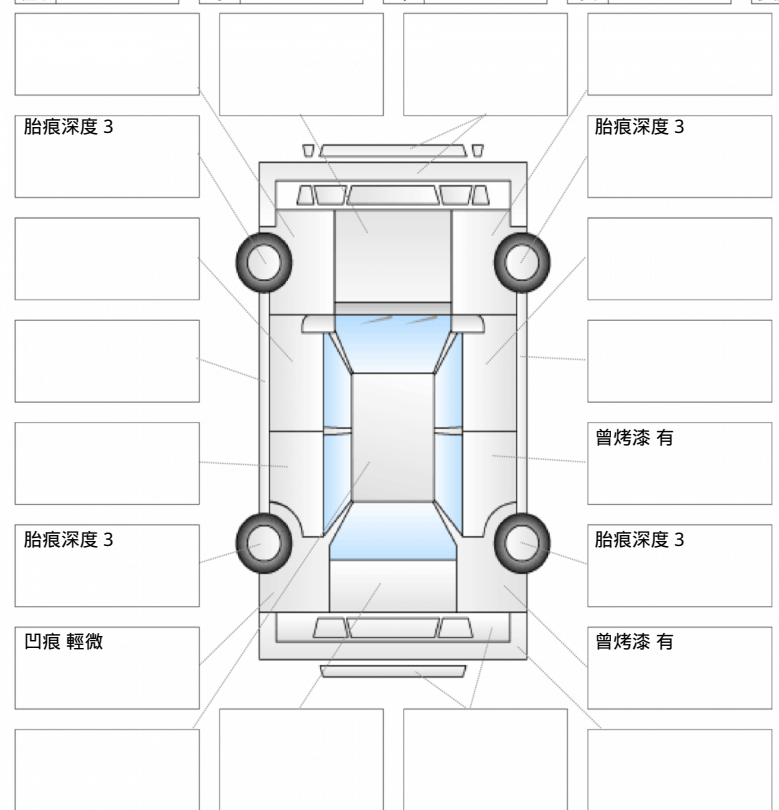
| 車輛狀態的細節 | | | | | | | | | | | |
|---|---|---|---|---|---|---|---|---|---|---|---|
| <div style="display: flex; justify-content: space-between;"> <div style="width: 60%;"> </div> <div style="width: 35%;"> <p>&lt;車窗類的狀態&gt;<br/>前檔玻璃 飛石刮傷 部分</p> </div> </div> | | | | | | | | | | | |
| 胎痕深度 3 | | | | | | 胎痕深度 3 | | | | | |
| 胎痕深度 3 | | | | | | 曾烤漆 有 | | | | | |
| 凹痕 輕微 | | | | | | 胎痕深度 3 | | | | | |
| | | | | | | 曾烤漆 有 | | | | | |

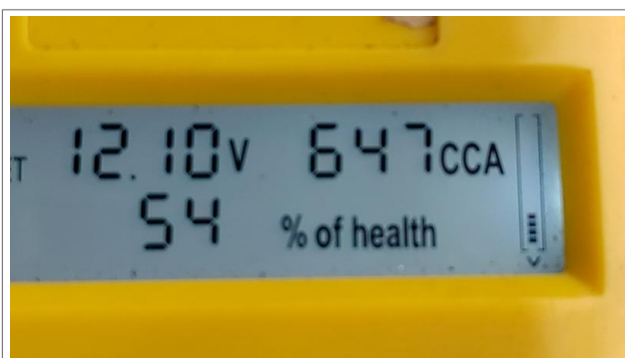
電瓶電壓

| 電瓶電壓<br>Battery voltage | | 12.1V | 冷氣溫度<br>Air temperature | |
