# 自動車鑑定証

| 鑑定証號<br>Inspection number | | C77123B0304 | | |
| 車款・型號<br>Make / Type | | 保時捷/PORSCHE Boxster 巴詩特 2.7 | | |

鑑定日期 / 2023.2.3  
Date

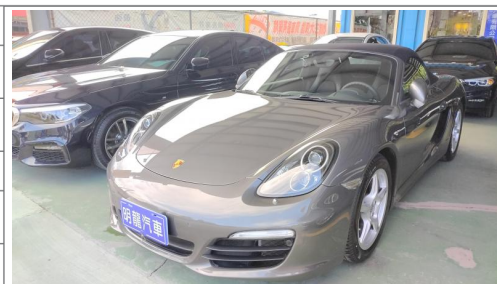
| 極小<br>不滿500日圓硬幣大小的程度 | 小<br>不滿卡片大小的程度 | 中<br>不滿A4尺寸的程度 | 大<br>A4尺寸以上 | 少許<br>5~6個 | 多數<br>7個以上 |
|---|---|---|---|---|---|
| 凹痕 輕微 | 飛石刮傷 部分 | | | <特別記載事項><br>前底盤有擦傷凹陷痕跡<br><br><車窗類的狀態><br>前擋玻璃 飛石刮傷 部分 | |
| 胎痕深度 9<br>磨損、小 | | | 胎痕深度 9 | | |
| 曾烤漆 有 | | | 凹痕 輕微 部分 | | |
| 曾烤漆 有 | | | 曾烤漆 有 | | |
| 胎痕深度 9 | | | 胎痕深度 9 | | |
| | | | 磨傷、傷痕 小 | | |

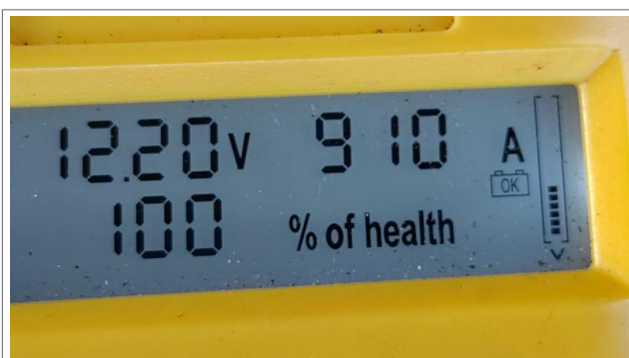
電瓶電壓

| 電瓶電壓<br>Battery voltage | | 12.2V | 冷氣溫度<br>Air temperature | -1度 |
