# GOO 鑑定

### U-Car Grading Report

## 自動車鑑定証

| 車款・型號<br>Make / Type | | 寶馬/BMW X3 X3 xDrive | | |

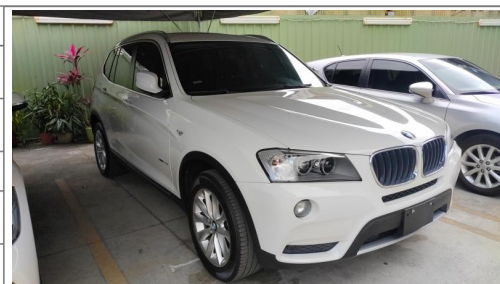
| 車體結構圖 | | ① 後底板&底橫樑<br>無 | | ①⑨ 右 / 左劍尾<br>無 | | ①⑧ 右 / 左前內龜板<br>無 | | | |
| ② 右 / 左後葉子板<br>無 | | | | ②⑨ 右 / 左側側樑<br>無 | | ①⑦ 右 / 左側 A 柱<br>無 | | | |
| ③ 右 / 左側 C(D) 柱<br>無 | | | | ①⑥ 避震器座<br>無 | | | | | |
| ④ 車頂 / 內支架<br>無 | | | | ①⑤ 左前大樑<br>無 | | | | | |
| ⑤ 右 / 左側戶定<br>無 | | | | ①④ 上水箱支架<br>無 | | | | | |
| ⑥ 右 / 左後大樑<br>無 | | | | ①③ 下水箱支架<br>無 | | | | | |
| ⑦ 右 / 左輪軸<br>無 | | ⑧ 右 / 左側 B 柱<br>無 | | ⑩ 後尾板<br>無 | | ⑫ 底盤 / 前底盤<br>無 | | | |
| ⑨ 防火牆<br>無 | | ⑪ 右前大樑<br>無 | | ⑬ 下水箱支架<br>無 | | | | | |

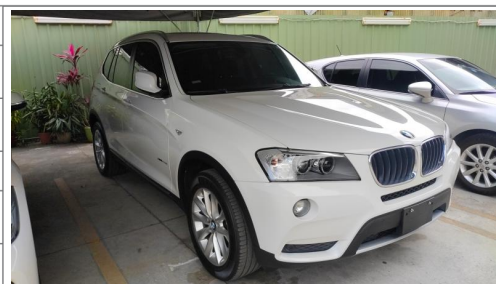
| 車輛狀態的細節 | | | | | | | | | | | | | |
|---|---|---|---|---|---|---|---|---|---|---|---|--|--|
| | | 飛石刮傷 部分 | | | | | | <b>&lt;特別記載事項&gt;</b><br>引擎 滲油 有<br><br><b>&lt;車窗類的狀態&gt;</b><br>前檔玻璃 飛石刮傷 部分 | | | | | |
| 胎痕深度 9 | | | | | | 胎痕深度 9<br>磨損、小 | | | | | | | |
| 胎痕深度 9 | | | | | | 曾烤漆 有 | | | | | | | |
| | | | | | | 磨傷、傷痕 小 | | | | | | | |
| 龜裂、磨傷 小 | | | | | | | | | | | | | |

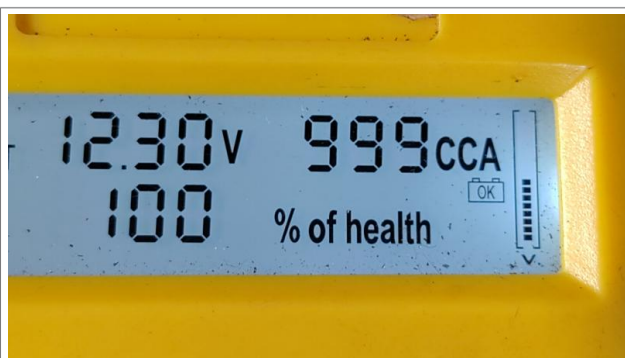
電瓶電壓

| 電瓶電壓<br>Battery voltage | | 12.3V | 冷氣溫度<br>Air temperature | 7度 |
