# GOO 鑑定

### U-Car Grading Report

## 自動車鑑定証

| 車款・型號<br>Make / Type | | 寶馬/BMW X7 X7 xDrive | | |

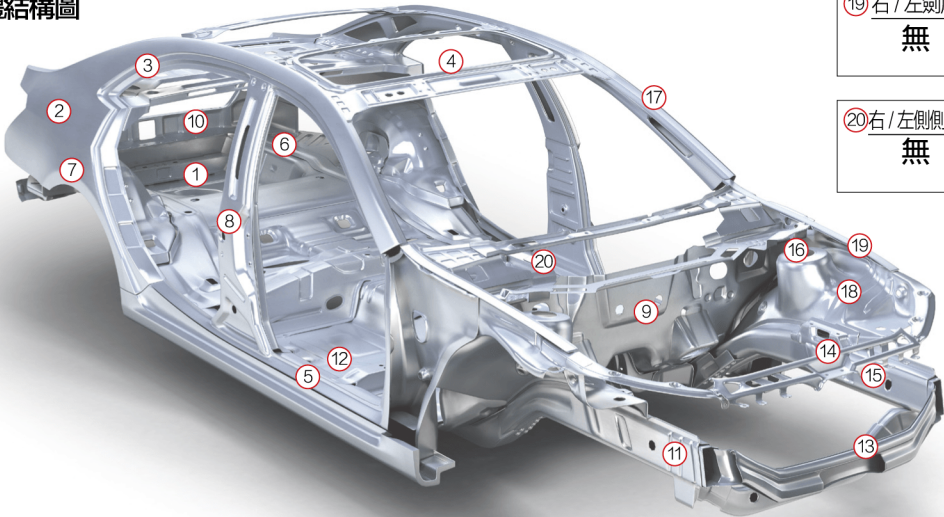
| 車體結構圖 | | | | | | | | | | | | | | | | | | | |

| ① 後底板&底橫樑<br>無 | ② 右/左後葉子板<br>無 | ③ 右/左側C(D)柱<br>無 | ④ 車頂/內支架<br>無 | ⑤ 右/左側戶定<br>無 | ⑥ 右/左後大樑<br>無 | ⑦ 右/左輪軸<br>無 | ⑧ 右/左側B柱<br>無 | ⑨ 防火牆<br>無 | ⑩ 後尾板<br>無 | ⑪ 右前大樑<br>無 | ⑫ 底盤/前底盤<br>無 | ⑬ 下水箱支架<br>無 | ⑭ 上水箱支架<br>無 | ⑮ 左前大樑<br>無 | ⑯ 避震器座<br>無 | ⑰ 右/左側A柱<br>無 | ⑱ 右/左前內龜板<br>無 | ⑲ 右/左劍尾<br>無 | ⑳ 右/左側側樑<br>無 |

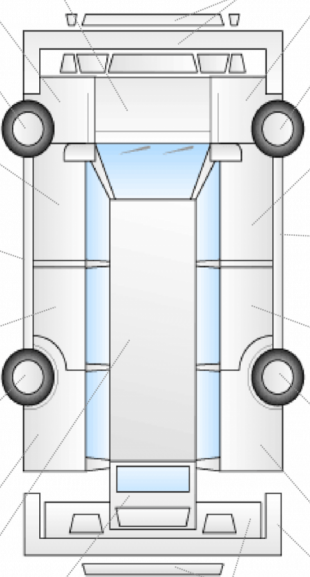
| 車輛狀態的細節 | | | | | | | | | | | |
|---|---|---|---|---|---|---|---|---|---|---|---|
| | | | | | | 曾烤漆 有 | | <div style="border: 1px solid black; padding: 5px;"> &lt;車窗類的狀態&gt;<br/> 前檔玻璃 飛石刮傷 部分 </div> | | | |

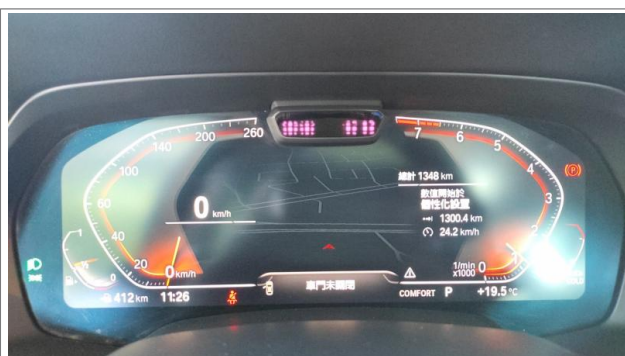
儀錶板

| 儀表里程數<br>Mileage | | 1,348km | ( 註：里程數為鑑定時儀表顯示數字 ) | |

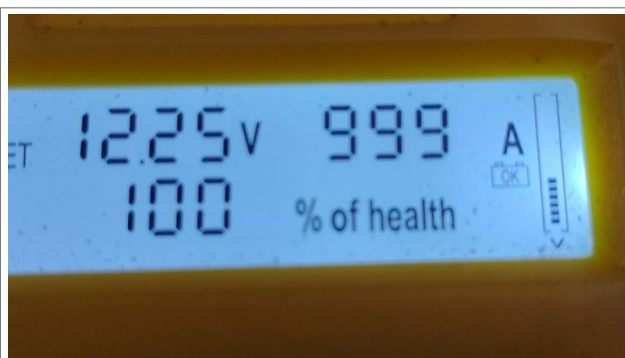
電瓶電壓

| 電瓶電壓<br>Battery voltage | | 12.2V | 冷氣溫度<br>Air temperature | -1度 |
