# Goo 鑑定

### U-Car Grading Report

# 自動車鑑定証

| 車款・型號<br>Make / Type | | 凌志/LEXUS UX200 | |

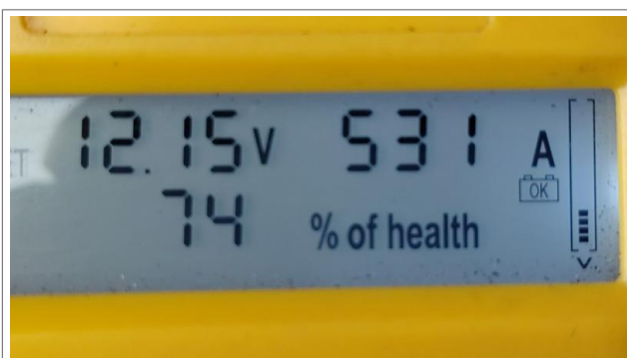
電瓶電壓

| 電瓶電壓<br>Battery voltage | | 12.1V | 冷氣溫度<br>Air temperature |
