# GOO 鑑定

### U-Car Grading Report

# 自動車鑑定証

| 車款・型號<br>Make / Type | | 豐田/TOYOTA Sienna 喜也納 3.5 | |

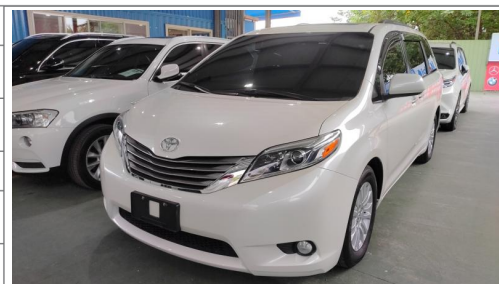
| 車輛狀態的細節 | | | | | | | |
|---|---|---|---|---|---|--|--|
| | 飛石刮傷 部分 | 飛石刮傷 部分 | 曾烤漆 有 | <b>&lt;特別記載事項&gt;</b><br>儀表顯示依英里表示的車兩：9084英里 | | | |
| 胎痕深度 9 | | | 胎痕深度 9 | | | | |
| | | | 曾烤漆 有 | | | | |
| | | | 換新 有 | | | | |

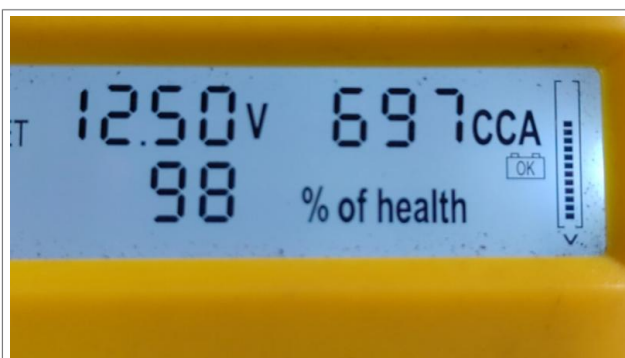
電瓶電壓

| 電瓶電壓<br>Battery voltage | | 12.5V | 冷氣溫度<br>Air temperature<br>2度 |
