# Goo 鑑定

### U-Car Grading Report

## 自動車鑑定証

| 車款・型號<br>Make / Type | | 豐田/TOYOTA Yaris 雅力士 1.5 | |

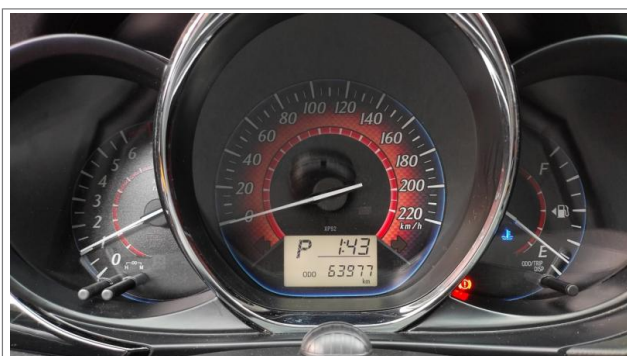
儀錶板

| 儀表里程數<br>Mileage | | 63,977km | ( 註：里程數為鑑定時儀表顯示數字 ) |

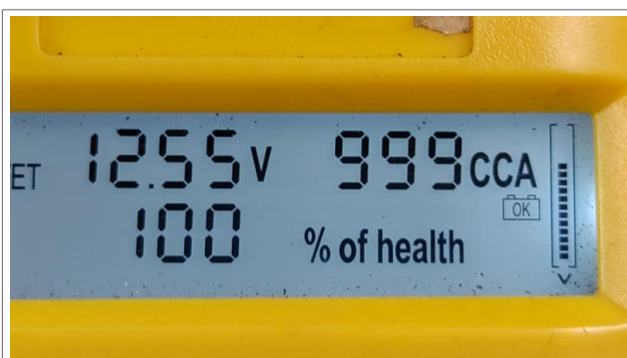
電瓶電壓

| 電瓶電壓<br>Battery voltage | | 12.5V | 冷氣溫度<br>Air temperature |
