# GOO 鑑定

### U-Car Grading Report

| 鑑定証號<br>Inspection number | | C77523C0107 | | |
| 車款・型號<br>Make / Type | | 賓士/BENZ E-Class E300 | | |

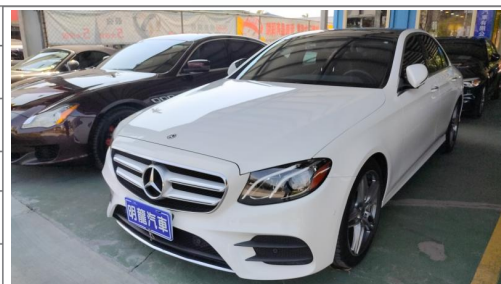
| <b>車體結構圖</b> | | ① 後底板&底橫樑<br>無 | | ② 右/左後葉子板<br>無 | | ③ 右/左側C(D)柱<br>無 | | ④ 車頂/內支架<br>無 | | ⑤ 右/左側戶定<br>無 | | ⑥ 右/左後大樑<br>無 | | ⑦ 右/左輪軸<br>無 | | ⑧ 右/左側B柱<br>無 | | ⑨ 防火牆<br>無 | | ⑩ 後尾板<br>無 | | ⑪ 右前大樑<br>無 | | ⑫ 底盤/前底盤<br>無 | | ⑬ 下水箱支架<br>無 | | ⑭ 上水箱支架<br>無 | | ⑮ 左前大樑<br>無 | | ⑯ 避震器座<br>無 | | ⑰ 右/左側A柱<br>無 | | ⑱ 右/左側側樑<br>無 | | ⑲ 右/左劍尾<br>無 | | ⑳ 右/左前內龜板<br>無 | |

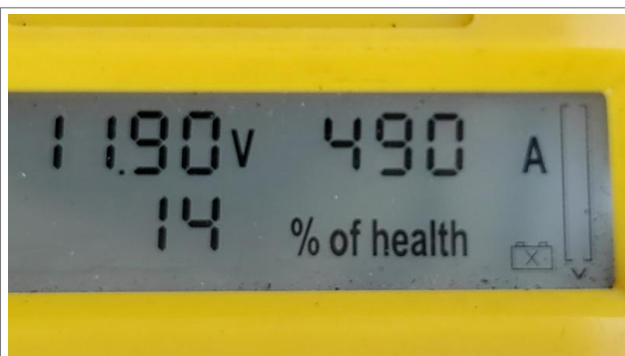
電瓶電壓

| 電瓶電壓<br>Battery voltage | | 11.9V | 冷氣溫度<br>Air temperature | |
